Aktenzeichen: 633-52
Sachbearbeiter: Werner Hunziker
Bern, 15.02.2012

Sicherheitsprobleme beim Aggregat VW GENO 03

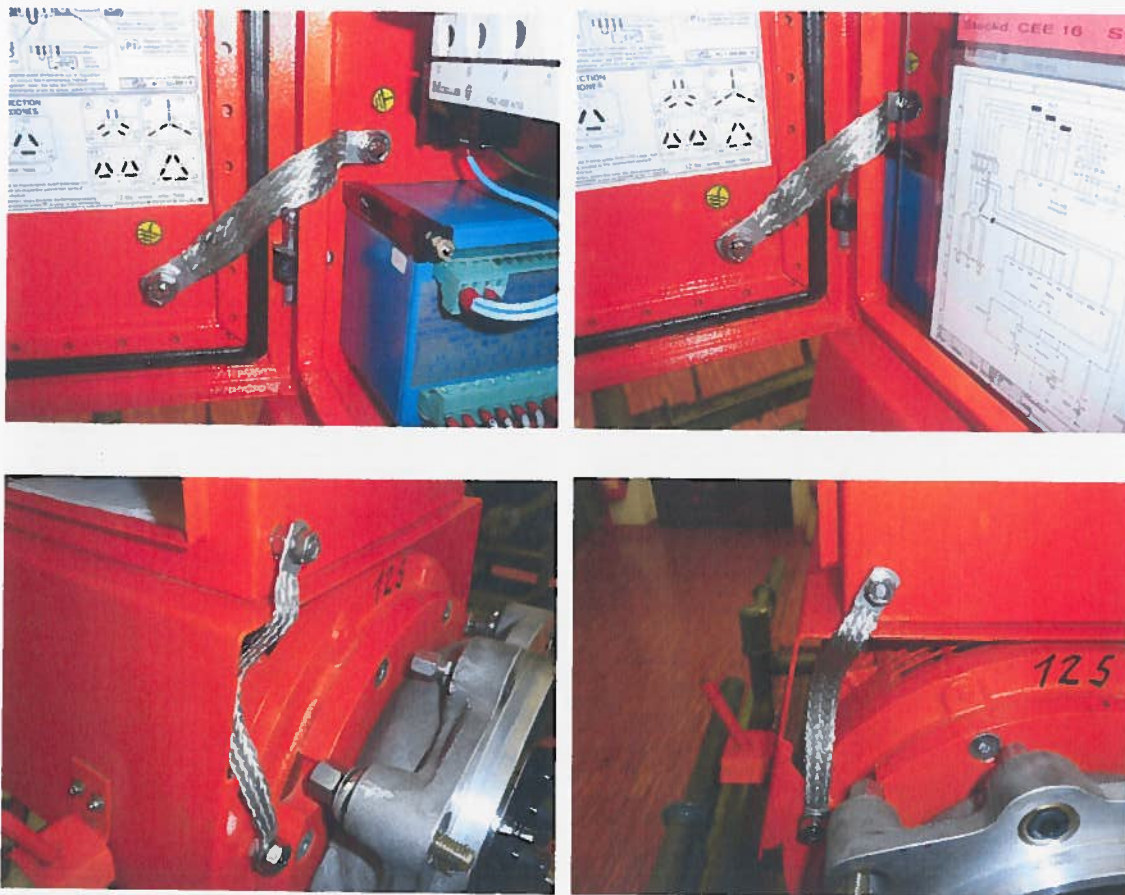
Beim gleichzeitigen Berühren der blanken Teile zwischen dem Generator und den blanken Teilen auf dem oben aufliegenden Elektroverteilkasten kann eine Spannungsdifferenz festgestellt werden. Diese kann zu einem kurzzeitigen Stromfluss führen, da der Generator und Elektroverteilkasten komplett zueinander über Gummipuffer isoliert montiert wurden.

- Die isolierte Oberfläche/Farbe am Schaltkasten muss mittels einem Flachsenker (Zapflochbohrer), bevor Masch.-Schraube A2 M8X30 montiert wird, entfernt werden.
- Die Verschraubungen müssen aus Chromstahl A2 sein
- Die Erdungsbriden/Bänder haben einen Querschnitt von 16mm² aufzuweisen
- Alle Befestigungen sind mittels Stahlstopfmutter A2 zu sichern.

- Aggregat ab- und aufladen und Generator trennen
- Bohrung am Schaltkasten anbringen und Masch.-Schraube A2 M8X30 montieren. (siehe untere Bilder).
- Erdungsbriden/Bänder montieren.
- Probelauf mit Kontrollmessung durchführen / Eintrag im Kontrollheft
