## Expertenbericht: Erdbeben und Kulturgüter

zur Erdbebenertüchtigung von immobilien  
und mobilen Kulturgütern von nationaler  
und internationaler Bedeutung auf dem  
Gebiet der Schweizerischen Eidgenossen-  
schaft

Auftraggeber:  
Bundesamt für Bevölkerungsschutz (BABS)

Ende Dezember 2004

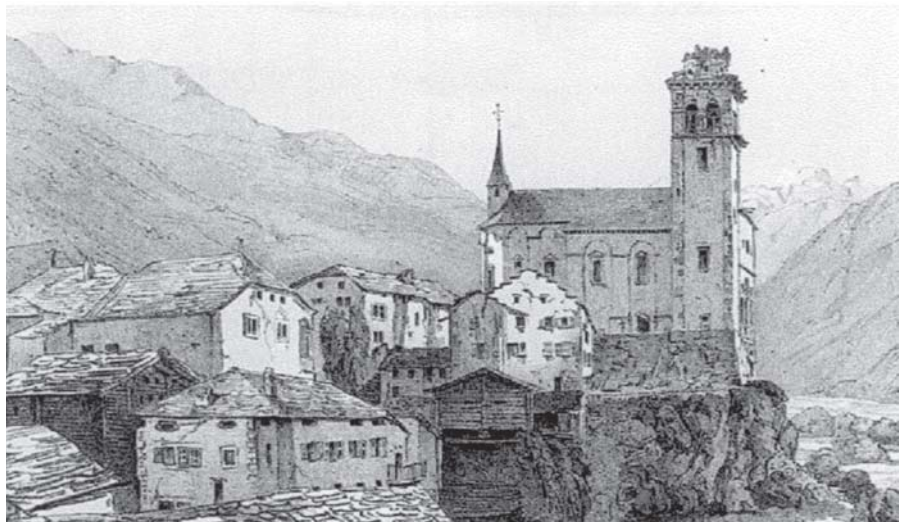
#### **Erdbeben von 1855:**

##### Schäden an der Kirche von Visp

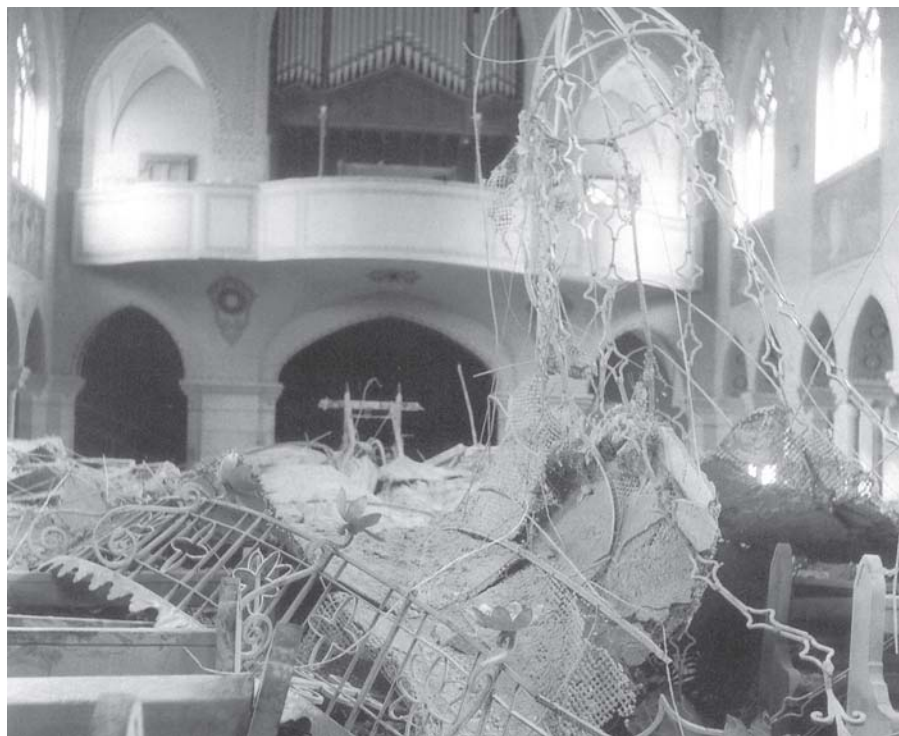
#### Walliser Erdbeben von 1946:

Abgestürzte Gipsdecke in der Kirche von Chippis

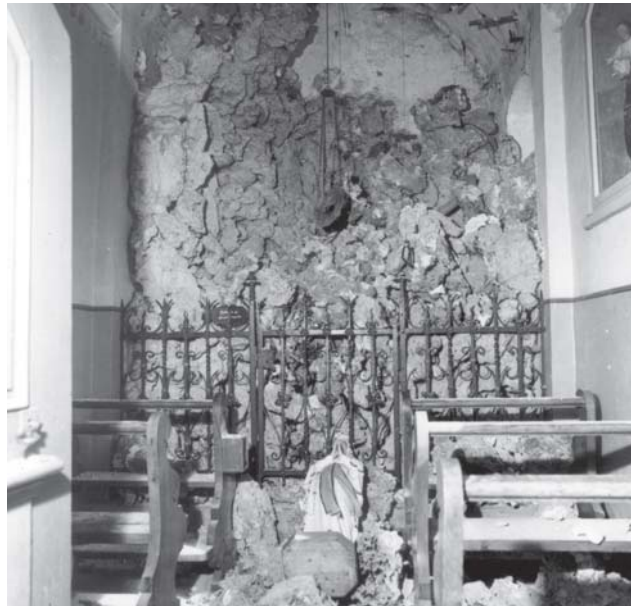
#### **Erdbeben von 1964:**

Schäden an der Lourdes-Kapelle oberhalb von Sachseln (OW)

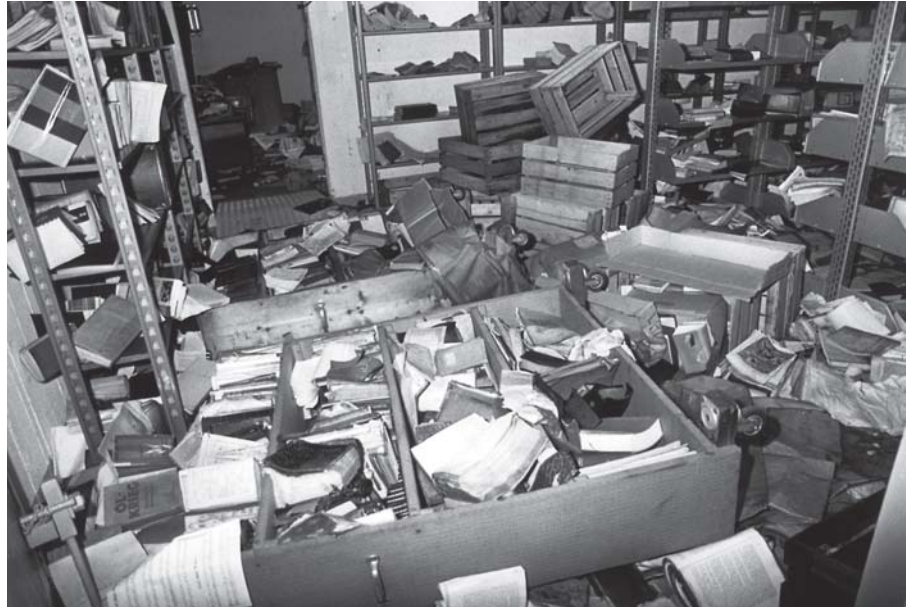
### Folgeschäden nach einem Erdbeben:

Ein Archiv ohne entsprechende Schutzvorkehrungen
