Département fédéral de la défense,
de la protection de la population et des sports DDPS
Office fédéral de la protection de la population OFPP
Protection civile

Olivier Melchior 16 mars 2021

Patrimoine sinistré dans les Alpes du sud de la France

Rapport sur les dégâts à la suite de la tempête Alex du 2 au 3 octobre 2020

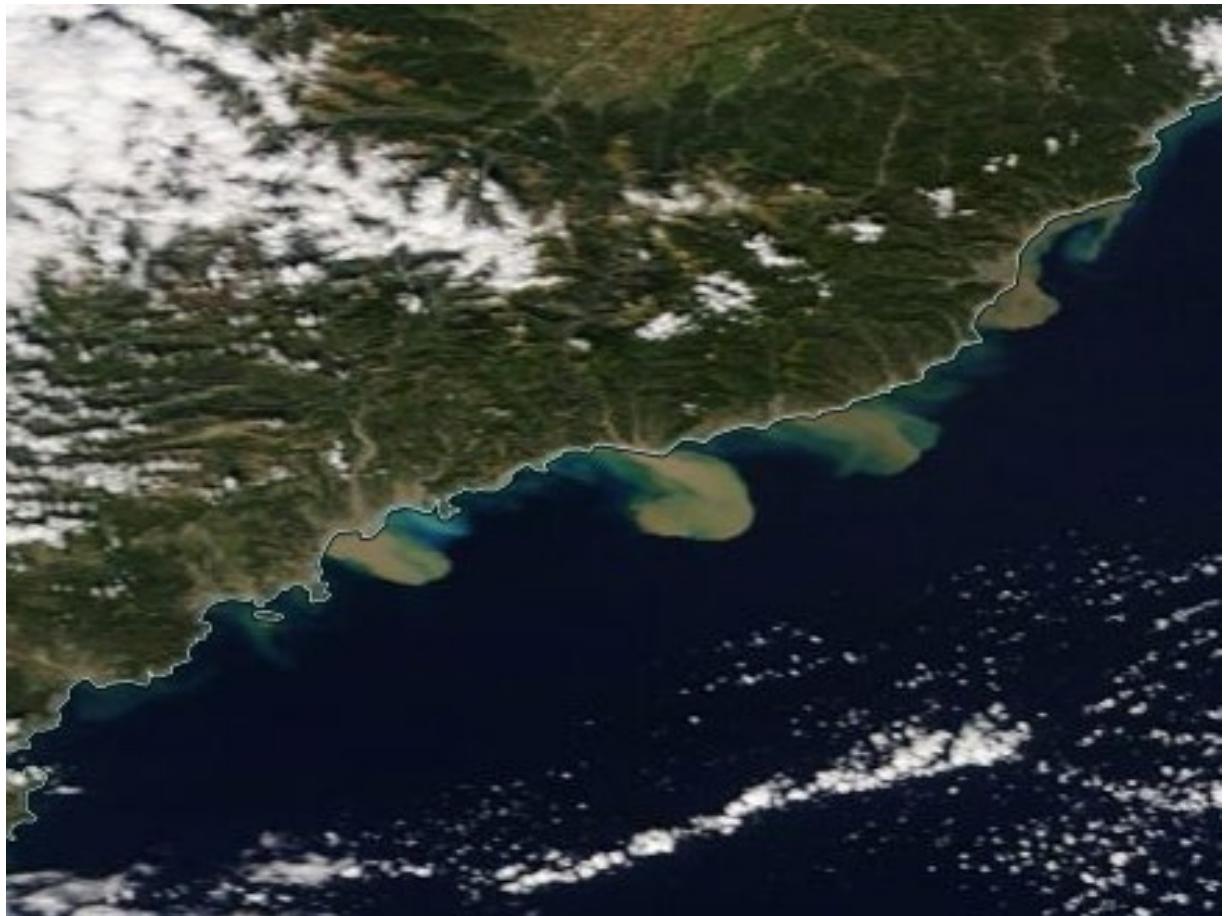
Figure 2: Sediment plumes in the Mediterranean sea following devastating flooding in SE France linked to storm Alex. NASA Worldview

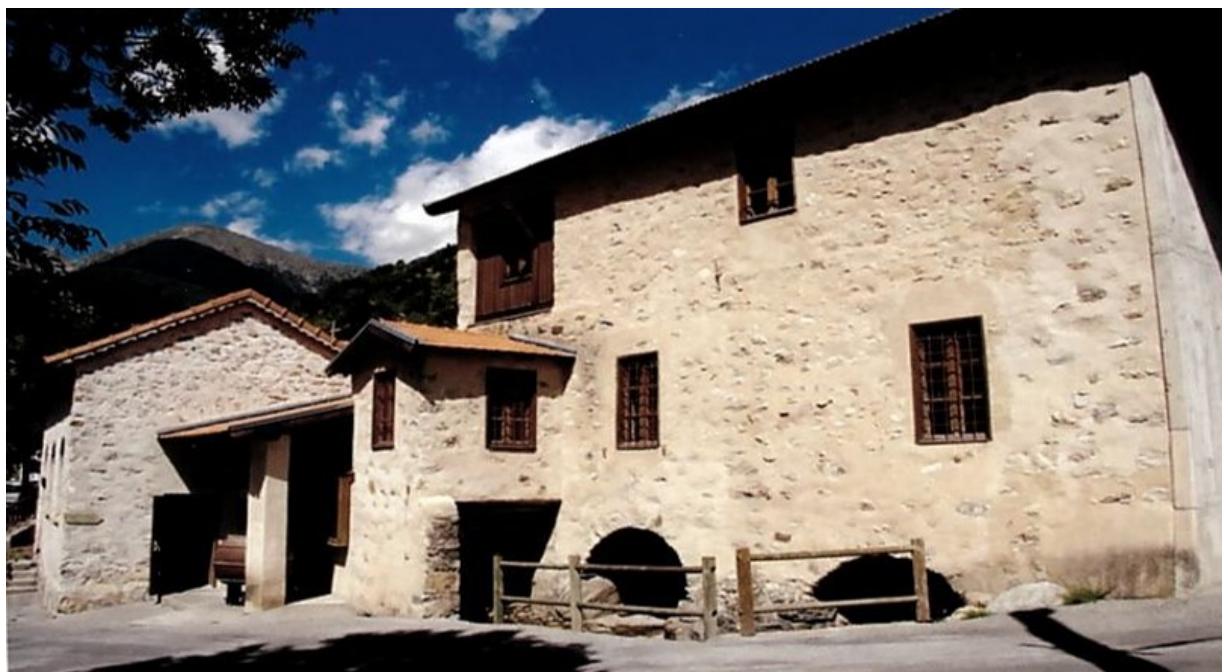
Musée de Saint Martin-Vésubie : La vague a emporté la totalité des réserves (plusieurs milliers d'objets, soit 30 ans de recherche) et la moitié du musée lui-même. Il conservait à l'intérieur l'une des deux premières usines hydro-électriques de France en milieu rural. Construite en 1893 par Joseph Mottet² inspiré par l'exposition Universelle de 1904 à Nice. Elle a contribué au développement économique de la commune et des vallées adjacentes. Son petit-fils est le maire actuel. Le musée est accolé au moulin du XVème siècle qui a lui aussi subit des dommages. Patrimoine ô combien signifiant pour ces villages perdus dans la montagne. Le LC2R missionné par le Conseil Départemental va monter avec du matériel pour mettre en place une protection du musée.

Figure 5: Musée de Saint Martin-Vésubie. ©Eric Gili

Lorsque nous arrivons par une route dont certaines parties sont encore à une voie, le musée est à ciel ouvert, un tronc d'arbre est encastré dans les éléments hydroélectriques, une partie du toit menace toujours de s'effondrer. L'autre partie trop dangereuse a été abattue par les services techniques. Il s'agit de protéger ce qui reste du site et de limiter les risques d'altération tout en restant en sécurité. Les menaces principales sont les intempéries pouvant accélérer la corrosion des parties métalliques et les chutes possibles des éléments de toiture, suite à des travaux ultérieurs ou à l'effondrement du toit. Pour limiter ces conséquences nous avons « coffré » les éléments subsistants de l'ancienne usine dans la partie la plus accessible. Durant le travail de mise en protection, nous avons accompagné le conservateur dans la recherche d'objets dans les décombres. C'est ainsi que quelques dizaines d'objets ont pu être retrouvés, bloqués par le sable sous la partie effondrée.

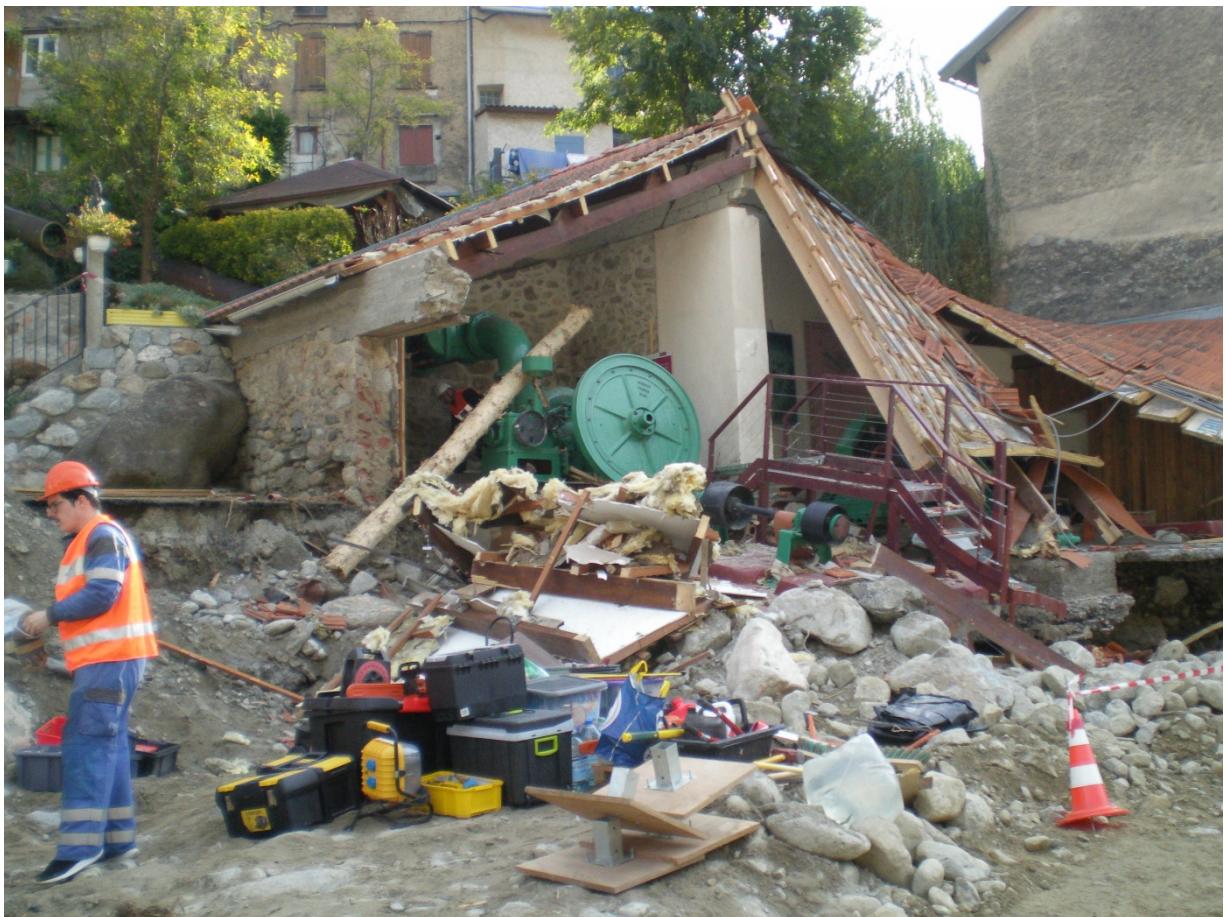
Figure 6: Etat des lieux à notre arrivée. ©LC2R
