KomABC 2004-01

## Zustandsanalyse der kantonalen AC-Laboratorien

TITEL **Zustandsanalyse der kantonalen AC Laboratorien**

ZUSAMMENFASSUNG Dieser Bericht umfasst die Resultate einer Zustandsanalyse der AC Laboratorien der Armee. Wegen der neuen, kleineren Bestände der Armee XXI ist eine Reduktion der Anzahl notwendig. Der Bericht dient als Grundlage für den Entscheid, ob eine Anlage weiter verwendet oder aufgegeben werden soll. Soll eine Anlage weiter verwendet werden, so muss eine genauere technische Abklärung und Abschätzung der Kosten für eine allfällige Sanierung, insbesondere der Lüftungsanlagen, erfolgen.

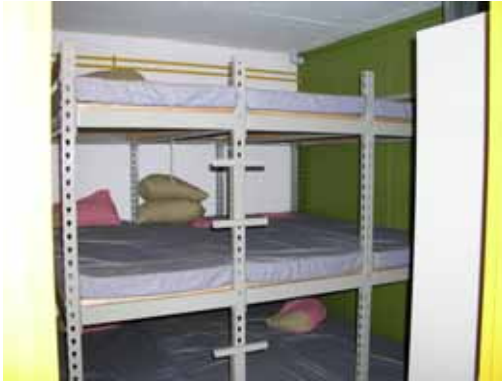
Das Raumangebot und die Raumordnung kann als ungenügend und sehr eng beschrieben werden und die Anlage bietet Platz für knapp 9 Personen (Abbildung 3.1). Eine Trennung zwischen Laborbereich und Aufenthaltsbereich ist nicht gegeben (Abbildung 3.2).

Abbildung 3.1: Schlafraum mit Platz für 9 Personen.

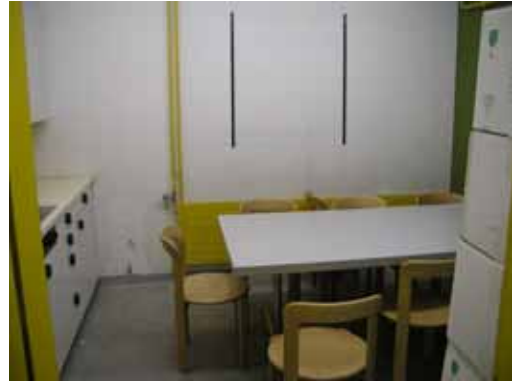
Abbildung 3.2: Der Aufenthaltsraum schliesst rechts und links direkt an Laborräume an.

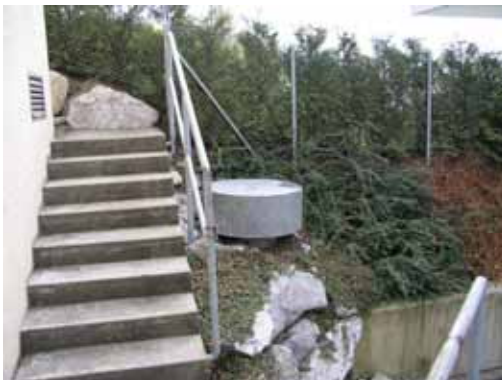
Der Luftaustritt ist direkt auf Bodenhöhe in einem Wohngebiet (Abbildung 3.3).

Abbildung 3.3: Luftaustrittsöffnung.

Die Lüftungsinstallation sind nicht in einem vollständigen und einsatzbereiten Zustand, so verfügt die Anlage nicht über zwei getrennte, unabhängige Ab- und Zuluftanlagen. Die Möglichkeit für einen Handantrieb der Ventilation ist nicht gegeben.

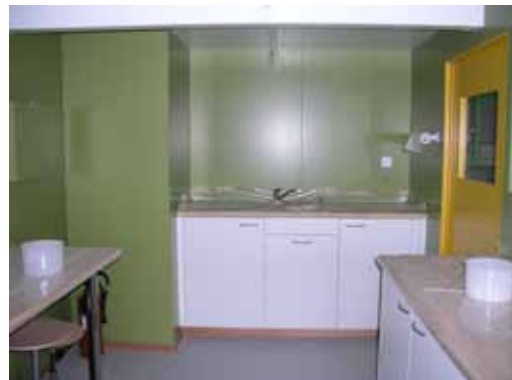
Abbildung 3.4: Registratur und Aufbereitung ausserhalb der Anlage

Zusätzlich befindet sich ein Raum zur Probenaufbereitung und Registrierung ausserhalb der Anlage in der Garage (Abbildung 3.4)

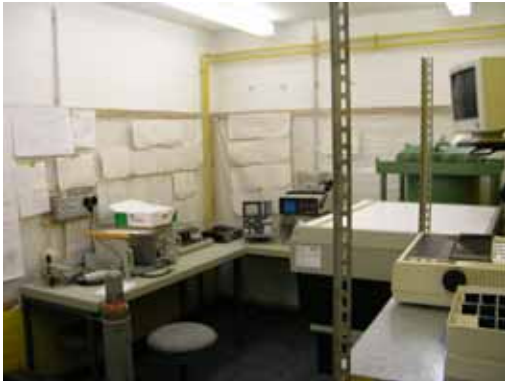
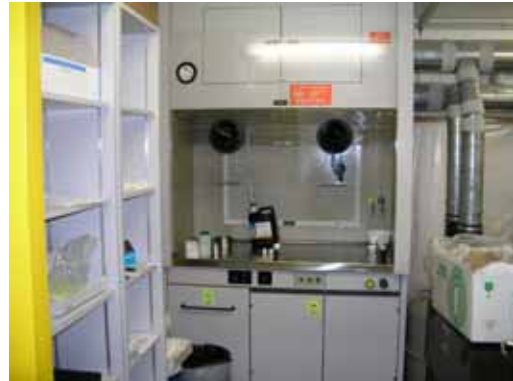
Abbildungen 3.5 und 3.6

Anlage wird von der Firma RC Tritec (Radiochemische Produkte) intensiv verwendet. Dadurch herrscht zum Teil Unordnung und das AC Laboratorium wird in seiner eigentlichen Aufgabe "verdrängt" (Abbildungen 3.5 und 3.6). Ausserdem fehlen die Ordner mit den Unterlagen.

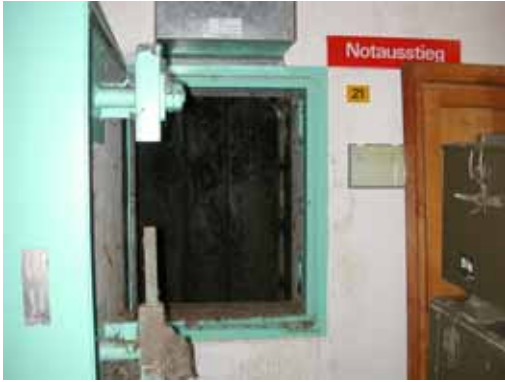
Der Notausstieg lässt sich nur sehr schwer öffnen und der Schacht ist stark verdreckt mit Laub und Mist. Der Ausstiegsbereich geht direkt auf eine Voliere (Abbildungen 3.8 und 3.9).

Abbildung 3.7: Notausstiegstüre

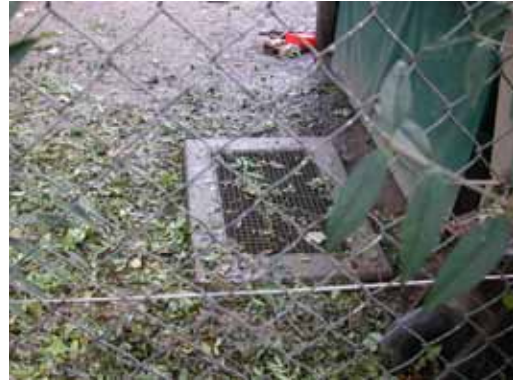
Abbildung 3.8: Notausstiegsschacht

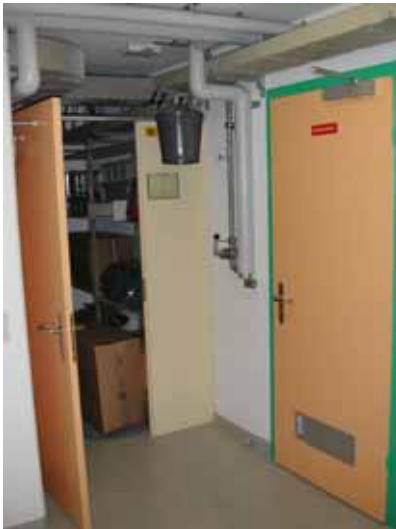
Die Notdusche ist defekt und der Ablauf besteht nur aus einem Loch im Boden (Abbildung 3.9).

Abbildung 3.9: Notdusche

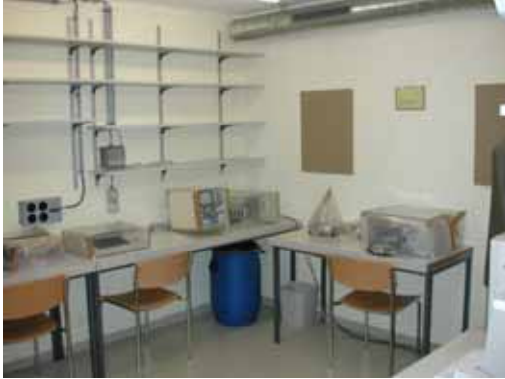
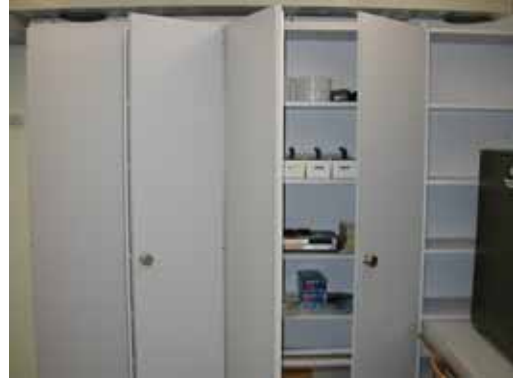
Die elektronischen Geräte der AC Laborausrüstung stehen offen herum und es ist daher fragwürdig ob diese durch die Feuchtigkeits- und Staubeinwirkung noch funktionstüchtig sind (Abbildung 3.10 und 3.11).

*Abbildung 3.10 und 3.11:* Das Labormaterial der Armee liegt zum Teil offen herum und die Schränke waren offen.

Schlecht gewartete Anlage, die Kübel waren nicht geleert, Kleinmaterial und leere Behältnisse und Verpackungen standen herum. Die Reinigung wurde nicht oder nur schlecht gemacht. Die Anlage wäre erst nach längerer Vorbereitungszeit wieder benutzbar und ist daher für subsidiäre Einsätze sicher nicht geeignet.

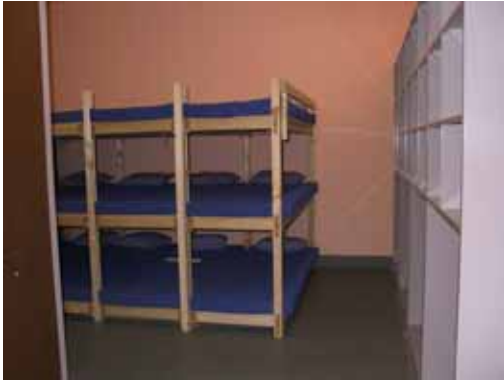
Abbildung 3.12: Personenliegen aus Holz.

Das Raumangebot und die Raumordnung kann als gut beschrieben werden und die Anlage bietet Platz für 30 Personen. Die Liegen sind aus Holz (Abbildung 3.12).

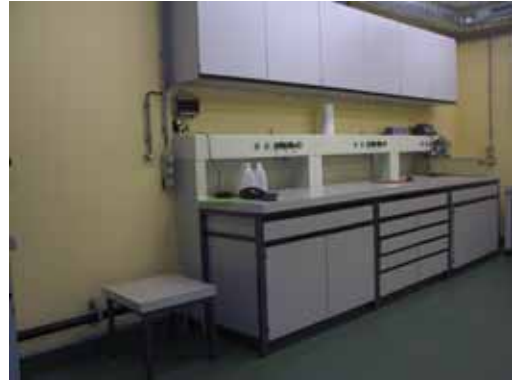
Es stehen weitere, grosse und momentan unbenutzte Räume zur Verfügung. Diese könnten allenfalls für ein improvisiertes B-Labor benutzt werden (Abbildung 3.13).

Abbildung 3.13: Weiterer Raum der allenfalls als B- Labor genutzt werden könnte.

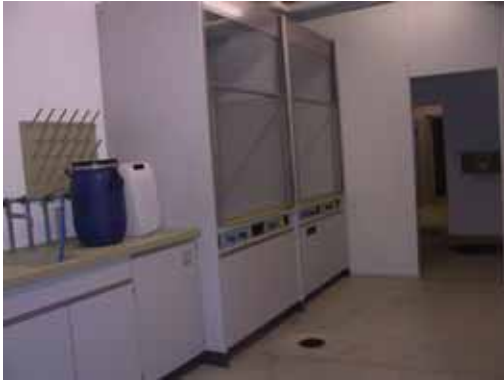
Bis auf einen fehlenden Feuerlöscher im Messteil entspricht alles den Richtlinien. Es stehen zwei Kapellen zur Verfügung (Abbildung 3.14). Die Kapellen-

Abbildung 3.13: Zwei Kapellen für die Aufbereitung.

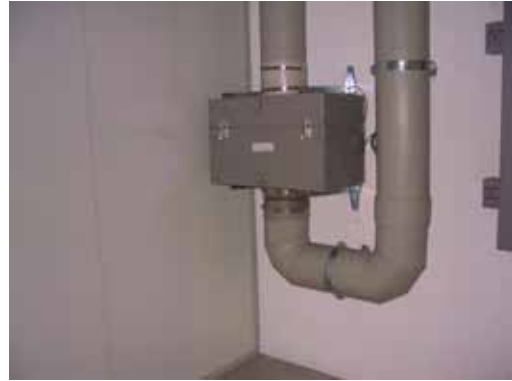
abluft kann über ein speziell konstruiertes System gefiltert werden (Abbildung 3.15).

Abbildung 3.14: Spezielles Filtersystem für die Kapellenabluft.

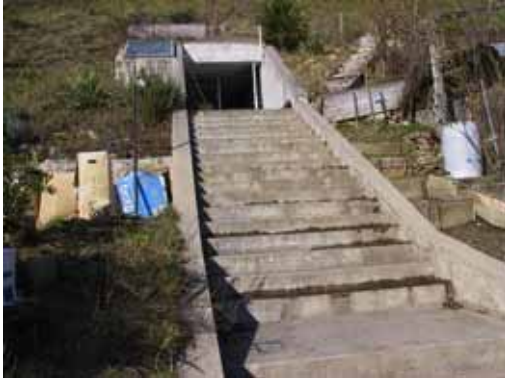
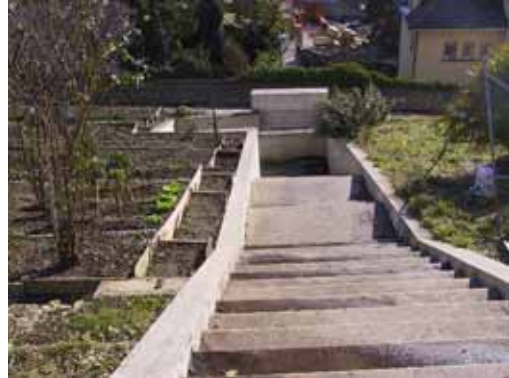
Der Zugang könnte einige Probleme aufwerfen, da dieser über eine Treppe erfolgen muss (Abbildungen 3.15 und 3.16).

Abbildung 3.15 und 3.16: Der Zugang über die Treppe von unten (3.15) und oben (3.16).

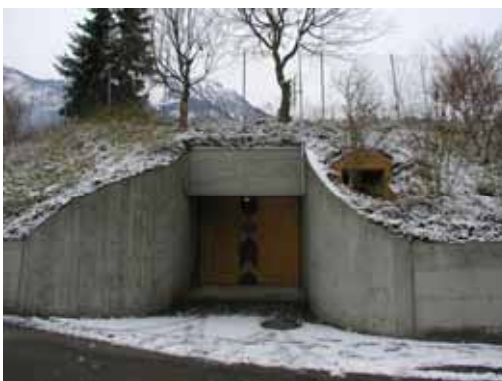
Abbildung 3.19: Die Zufahrt zur Anlage.

Die Zufahrt ist mit Lastwagen möglich und der Zugang liegt ebenerdig, so dass unter Umständen eine Einfahrt mit kleineren Fahrzeugen direkt in die Anlage möglich ist (Abbildung 3.19).

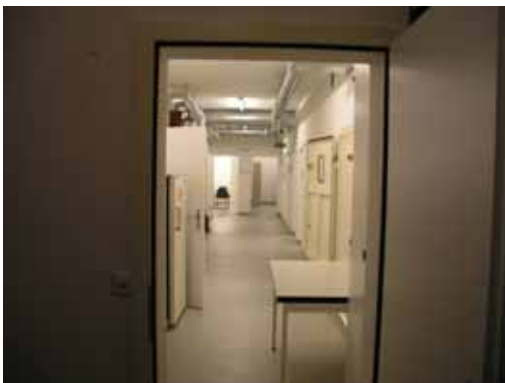
Abbildung 3.20: Die Räume und Gänge sind sehr grosszügig ausgelegt.

Das Raumangebot und die Raumordnung kann als sehr gut beschrieben werden und die Anlage bietet Platz für 18 Personen. Die Räume und Gänge sind sehr grosszügig ausgelegt (Abbildung 3.20).

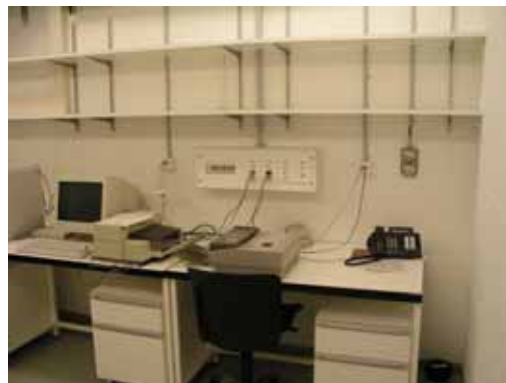
Abbildung 3.21: In jedem Raum sind grosse Steckdosenleisten installiert.

Die elektrischen Installationen entsprechen den Richtlinien. Pro Raum sind je drei grosse Steckdosenleisten mit 16 Anschlüssen (25 A gesichert) installiert (Abbildung 3.21).

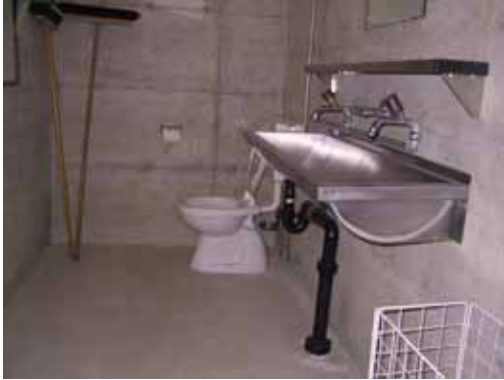
Die sanitären Installationen entsprechen den Richtlinien. Es ist allerdings zu bemerken, dass bei einer längeren Betriebsdauer hygienische Probleme auftreten würden (Abbildung 3.24).

Abbildung 3.24: WC, Dusche und Waschtrog in engstem Raum.

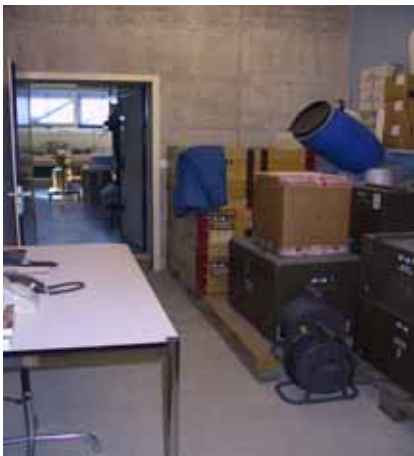
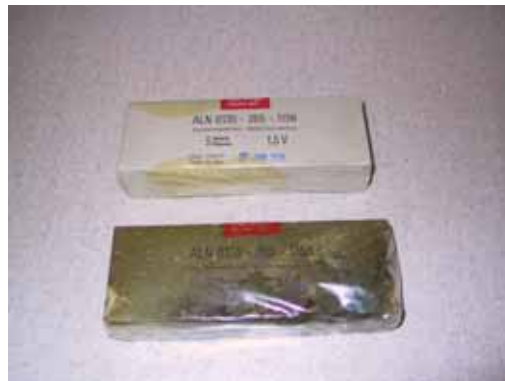
Abbildung 3.25 und 3.26

Das militärische Labormaterial ist in einem schlechten Zustand, vieles liegt verteilt in den Räumen herum, es fanden keine Kontrollen statt und das Material wurde nie retabliert (Abbildung 3.25 und 3.26).

Die Anlage wurde in letzten 3 Jahren nie gereinigt, dementsprechend liegt viel Staub herum.
