## Rapport d'experts: Tremblements de terre et biens culturels

Rapport sur l'assainissement parasismique  
de biens culturels meubles et immeubles  
d'importance nationale et internationale sur  
le territoire de la Confédération helvétique

Mandant:  
Office fédéral de la protection  
de la population (OFPP)

Fin décembre 2004

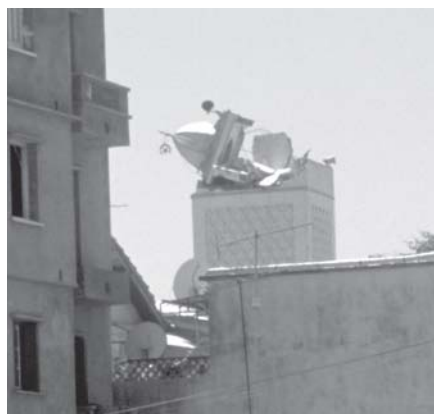
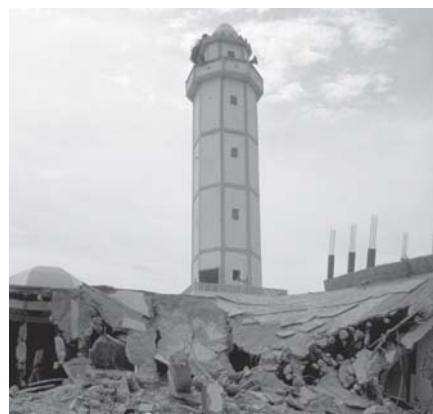
Illustration 2

Deux exemples de tremblements de terre survenus au nord de l'Algérie (2003).

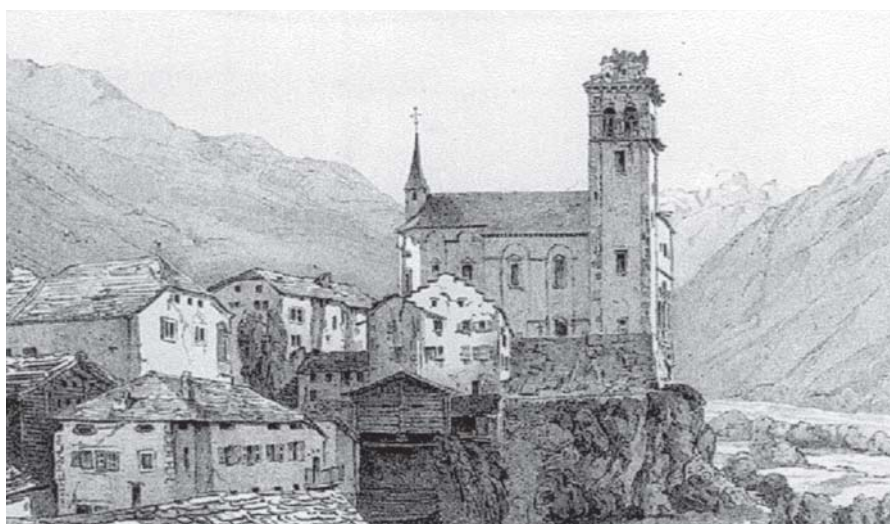
#### **Tremblement de terre de 1855:**

Domages causés à l'église de Viège.

Le 25 juillet 1855, la terre trembla à St. Niklaus (VS). Des témoins oculaires relatèrent le déroulement de l'événement: un bruit sourd surgit du sous-sol puis le premier ébranlement se fit sentir et fut suivi d'une forte secousse. Les objets furent projetés sur le sol, des pans de plafonds s'effondrèrent et des fissures apparurent sur les murs. Les gens, pris de panique, quittèrent les maisons. Des nuages de poussière empêchaient toute visibilité. Des blocs de rochers dévalèrent dans la vallée dans un bruit assourdissant. Les dégâts, colossaux, n'apparurent qu'une fois les nuages de poussière dissipés. Entre Viège et St. Niklaus, pratiquement aucun bâtiment n'avait été épargné. Des murs entiers s'étaient effondrés et le clocher de l'église de Viège avait perdu sa flèche dans l'événement. Un enfant avait été écrasé par des décombres. Les blessés durent être portés jusqu'à la vallée par-dessus des monticules de rochers qui s'étaient écroulés. Les jours suivants, certaines des très nombreuses répliques firent de nouveaux dégâts<sup>11</sup>.

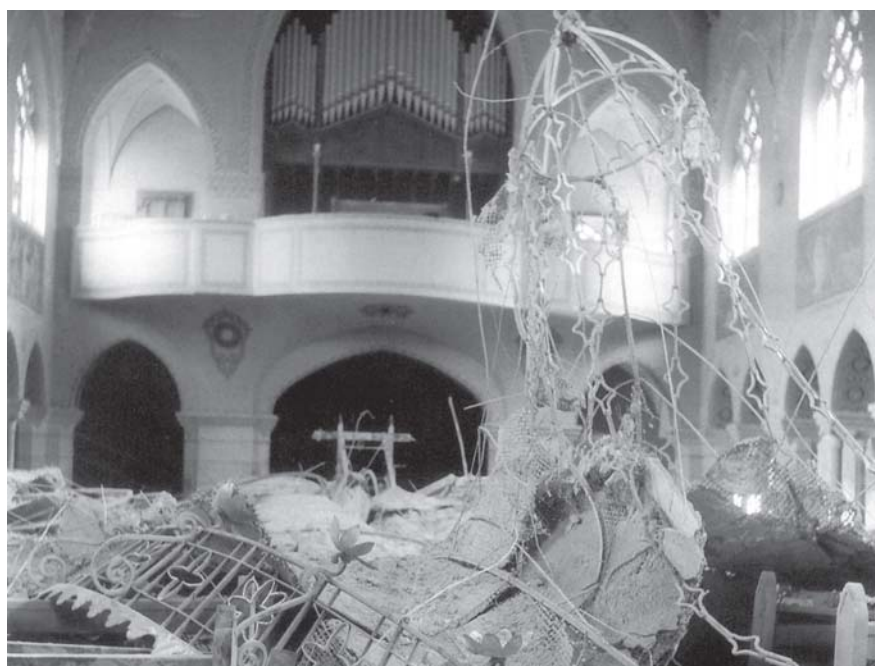
### Séisme qui a touché le Valais en 1946:

Les plafonds en plâtre se sont écroulés dans l'église de Chippis.

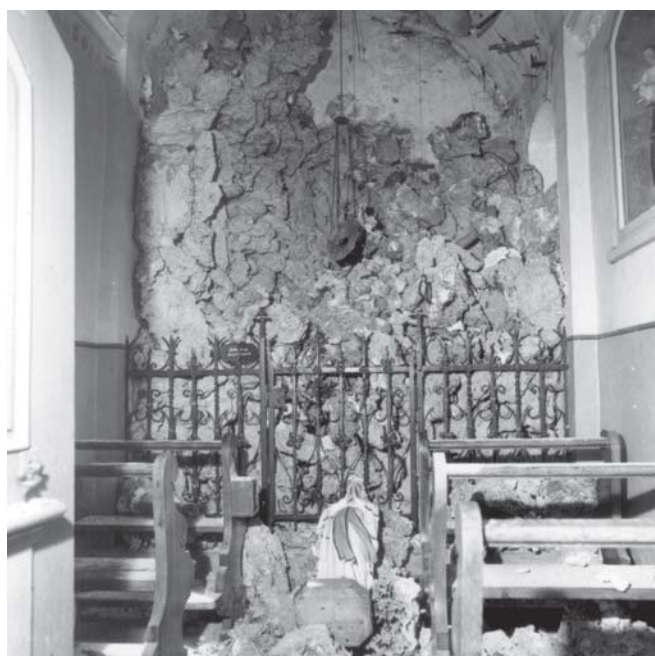
#### **Tremblement de terre de 1964:**

Dommages causés à la chapelle de Lourdes, au-dessus de Sachseln (OW).

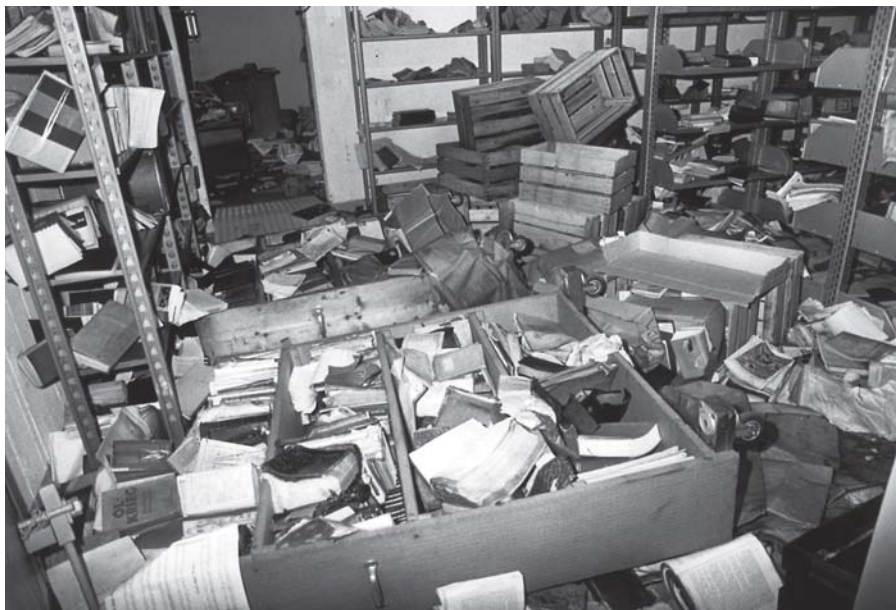
### **Dommages secondaires après un tremblement de terre:**

Une archive sans dispositif de protection approprié.

Les tremblements de terre causent souvent des dégâts aux installations, entraînant explosions, incendies et inondations. Les installations mal conçues et surtout mal fixées ainsi que les éléments d'entreposage peuvent être à l'origine de dégâts importants subis par des

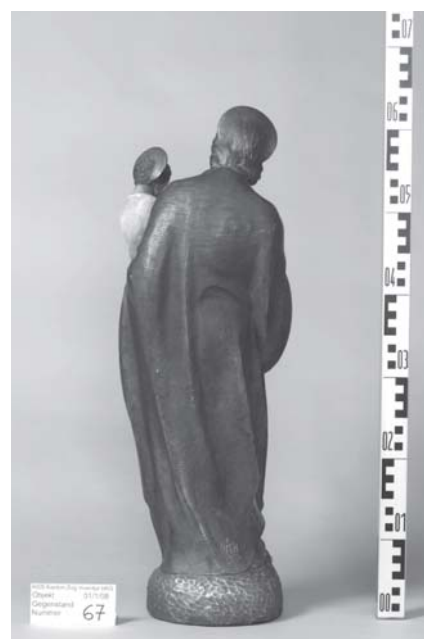
### Documentation de sécurité pour biens culturels meubles:

Prise de vue photographique avec description de l'objet, numéro d'identification et latte de mesure.
