> THEMA: RESTAURIERUNG II
> THÈME: RESTAURATION II
> TEMA: RESTAURO II
> THEME: RESTORATION II

RESTAURIERUNG II: SCHWEIZER FALLBEISPIELE

RESTORATION II: SOME EXAMPLES FROM SWITZERLAND

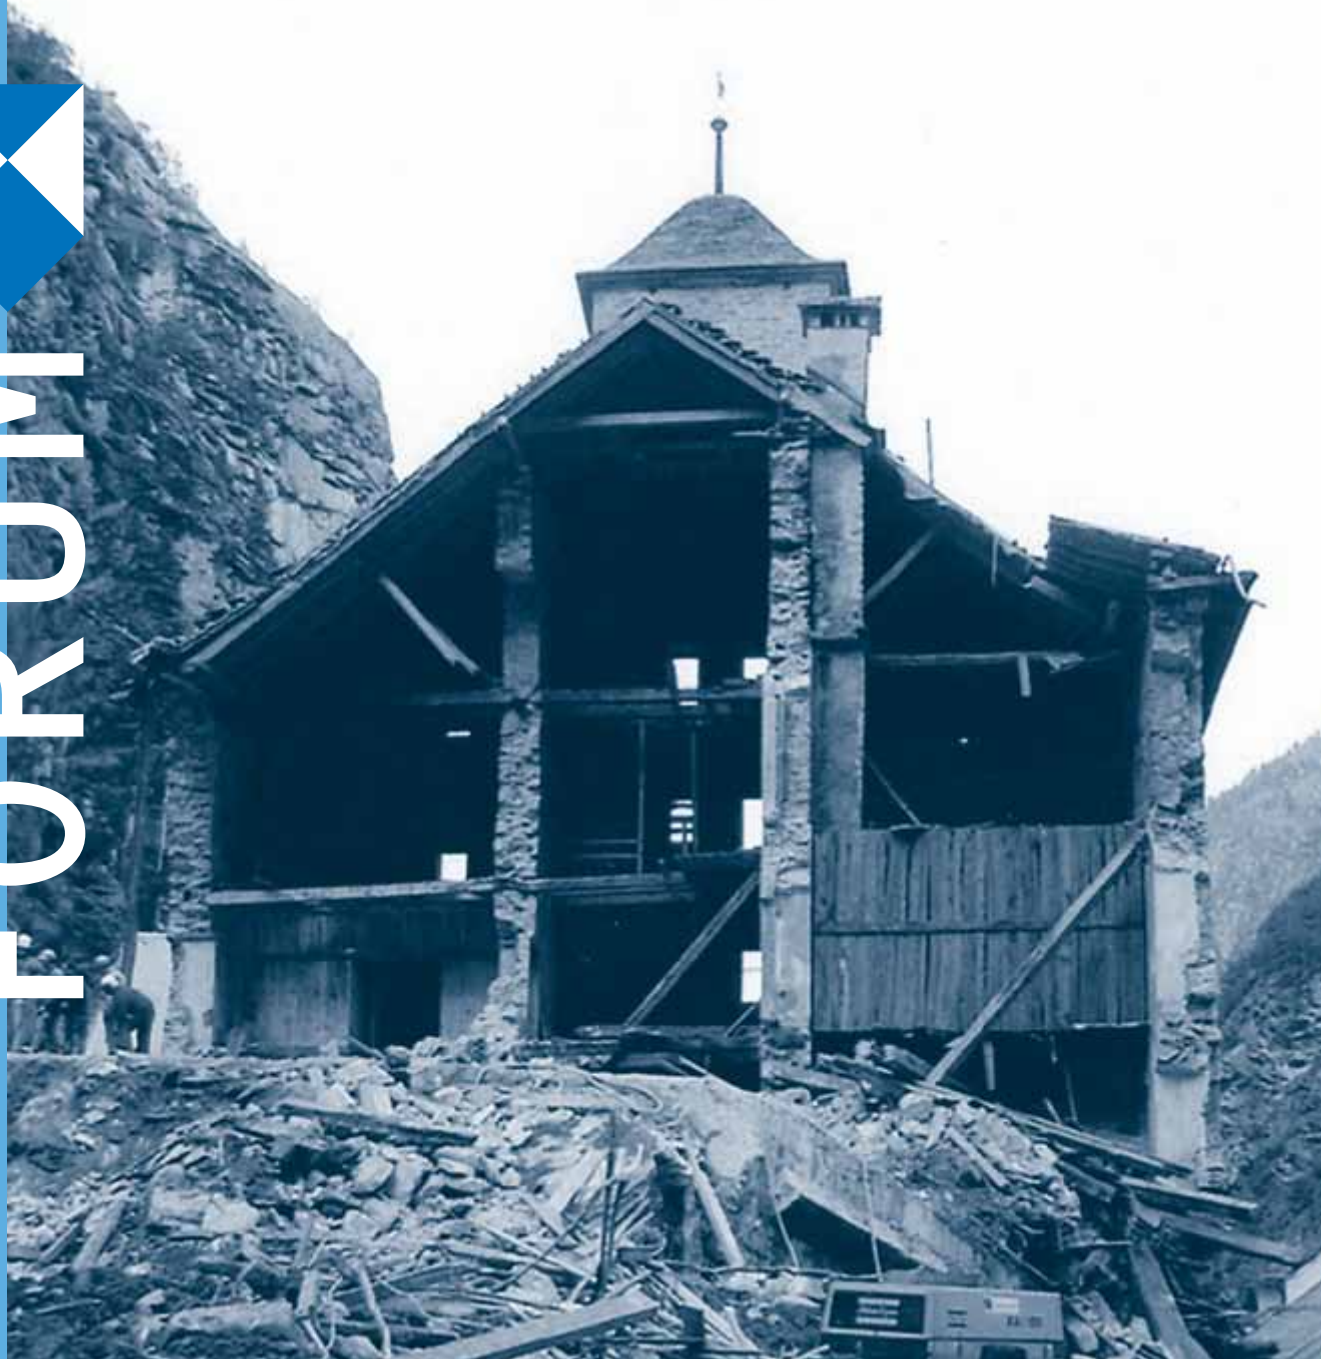
TITELBILD | COUVERTURE | IMMAGINE DI COPERTINA | COVER

*Westansicht des bei einem Erdbeben im Jahre 2000 zerstörten Stockalperturms in Gondo (VS). Heute ist das Baudenkmal im restaurierten Zustand wieder das Wahrzeichen des Dorfes (vgl. S. 8–13).
Foto: Renato Jordan.*

West elevation of the Stockalperturm which suffered extensive damage when a landslide ripped through the village of Gondo (VS) in 2000. Today, the restored tower has reclaimed its former status as the symbol of Gondo (cf. pp. 8–13).

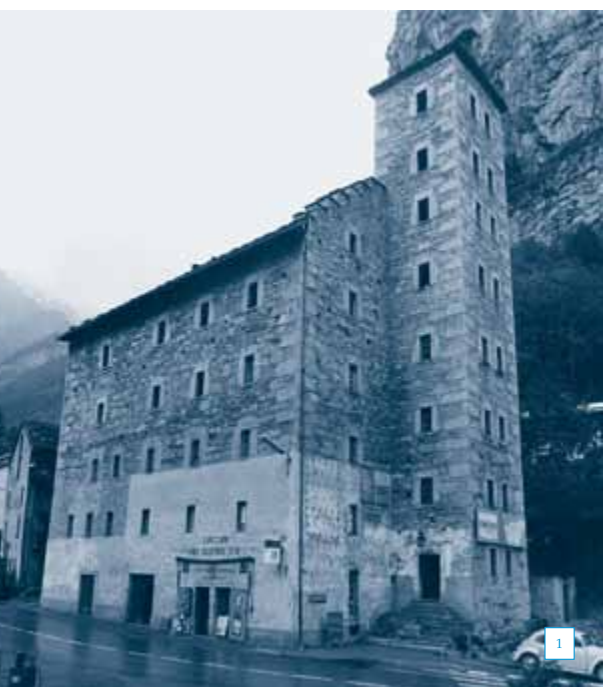
2 Südwestansicht des Turms mit dem zerstörten und im Bild wieder im Aufbau begriffenen Bauteil. Foto Cäsar Ritz.

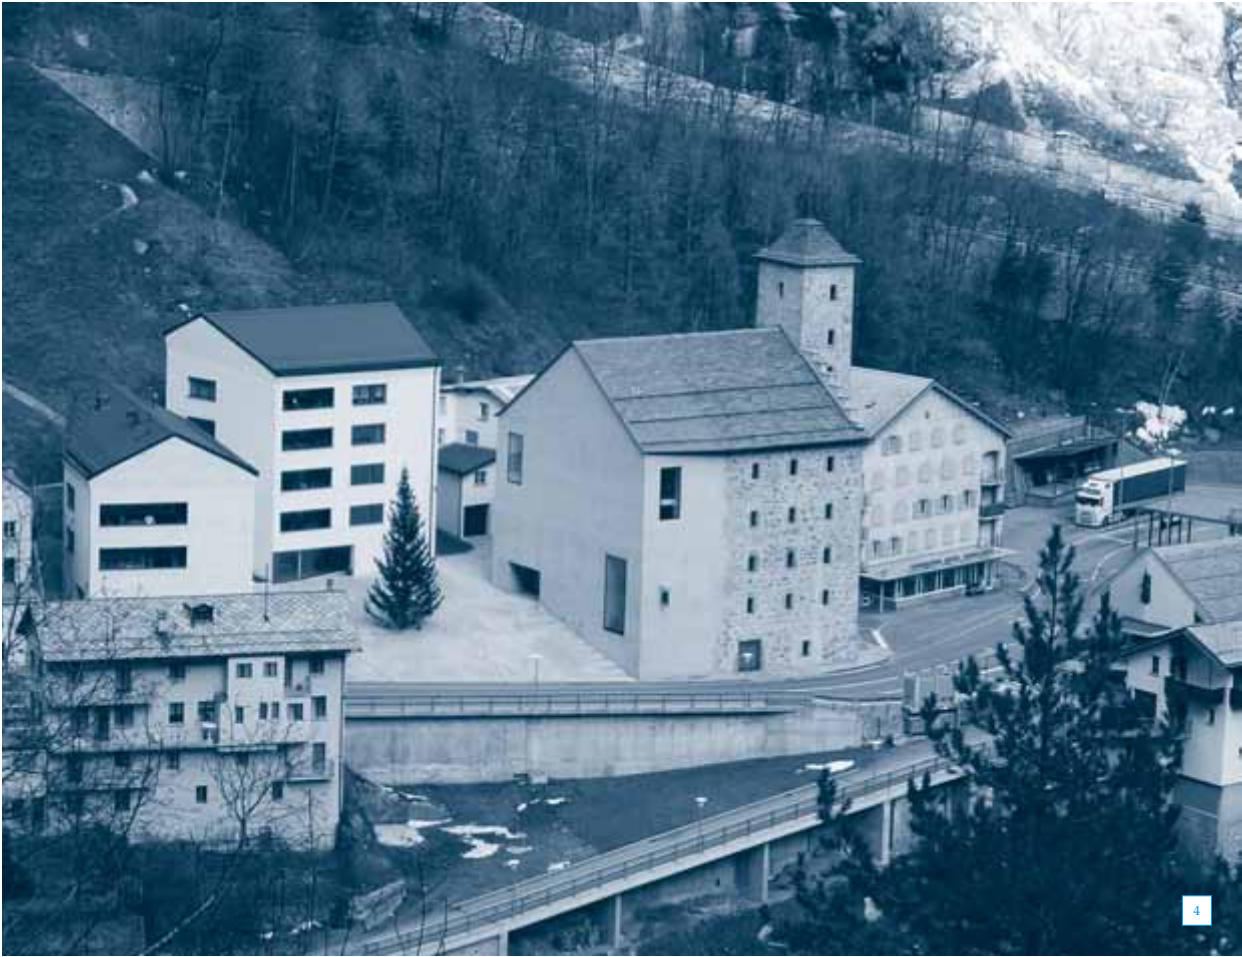
3 Abb. auf S. 10, links: Der ergänzte Stockalperturm mit den um den Dorfplatz gruppierten Neubauten – Mehrfamilienhaus, Bürgerhaus und Hotel. Abb. aus: Arbeitsmodell Durrer, Linggi, Schmid Architekten, Zürich. Projektstand Dezember 2002.

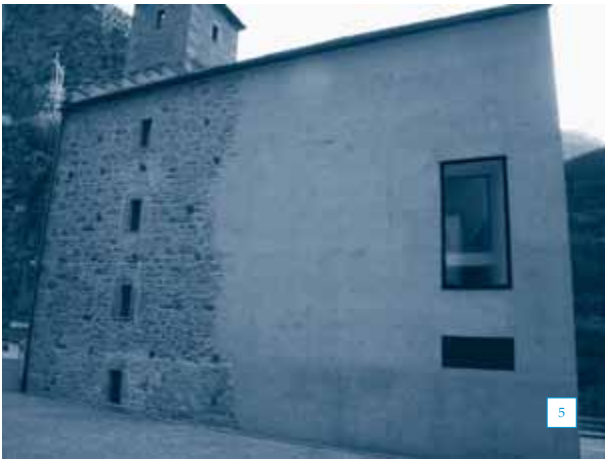
4-6 Abb. auf dieser Seite: Beim Turm setzt sich der ergänzte Teil dank des gestockten Betons deutlich vom Bestand ab. Fotos: Denkmalpflege Kanton Wallis.

Beim Stockalperturm kristallisierte sich – in enger Zusammenarbeit zwischen Architekten und Denkmalpflege – eine Lösung heraus, die im stehengebliebenen Altbau den Schwerpunkt auf Substanzerhaltung und Instandstellung legte, während der

Neubauteil in zeitgenössischer Formensprache gestaltet wurde und in einer raumhaltigen Fassade die gesamte Infrastruktur und Technik aufnahm. Die zurückhaltend befensterte Front mit dem neu angelegten, zum Dorfplatz hin orientierten Haupteingang bindet den Turm mit den beiden Neubauten und dem Dorfplatz als Ort der Begegnung zusammen. Der neue Anbau wird durch das Ergänzen des Satteldachs und die Wahl des gestockten Betons für die Fassaden in ungezwungener Art und Weise eingebunden. Die unregelmässig verlaufende Abbruchkante wird streng respektiert und bleibt dank dem Materialwechsel jeder-

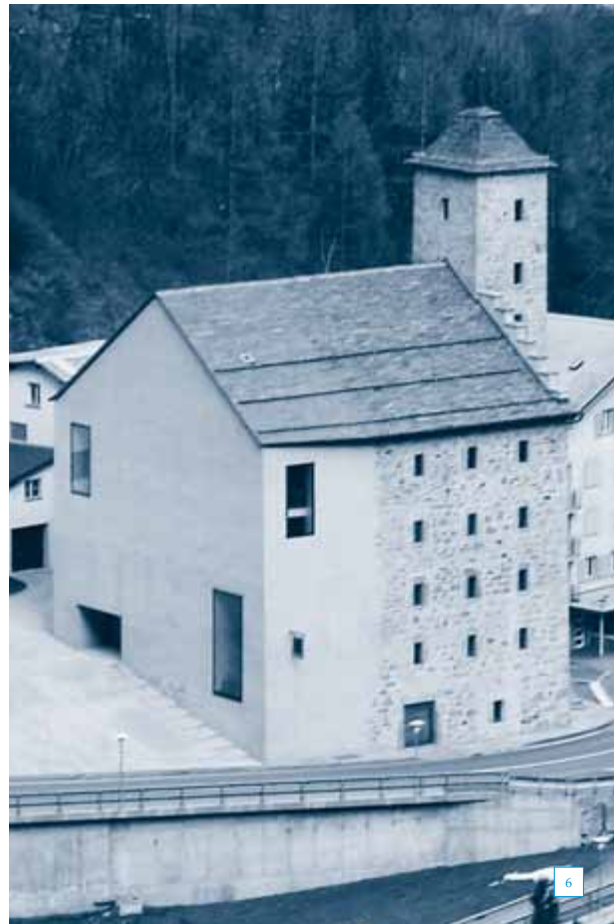
7 *The remains of the Stockalperturm after the landslide in 2000.*
Photo: PCP Archives, canton of Valais.

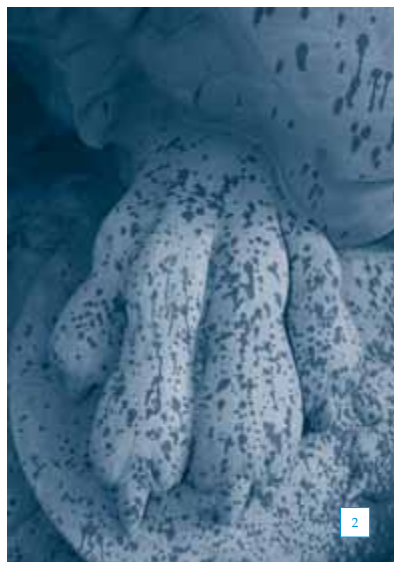
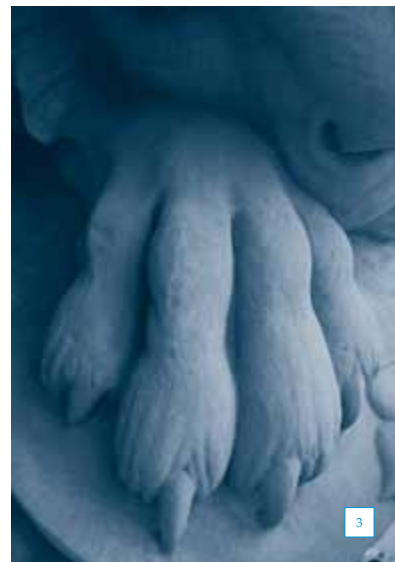
2 Detailaufnahme der Löwentatze nach dem Farbanschlag im Januar 2009.

3 Detailaufnahme der Löwentatze nach der Reinigung.
Beide Fotos: Vitus Wey, Sursee.

Im Januar 2009 wurde das Löwendenkmal von unbekanntem Tätern mit roter Farbe beschmiert (vgl. Abb. 6 auf der Umschlag-Rückseite des Hefts). Die rote, sehr dünnflüssige Farbe konnte besonders an verwitterten Stellen in den Sandstein eindringen.⁵ Nach intensiven Abklärungen wurde entschieden, das Löwendenkmal weitgehend mechanisch zu reinigen. Um die verwitterte, heikle Oberfläche möglichst schonend zu behandeln, wurde eine Trockenreinigung mit einem Niederdruck-Partikelstrahlgerät unter Verwendung von Lignoblast (Kirschsteinmehl) als Strahlmittel durchgeführt. Die Reinigungsarbeiten im Bereich des Schriftfeldes gestalteten sich besonders heikel, da Farbe unter aufblätternde Steinschichten gelangt war. Grosse Fehlstellen wurden ergänzt und offene Risse von Schalen geschlossen. Die Buchstaben wurden nicht nachgraviert, sondern mit einer vorverkieselten Mineralfarbe

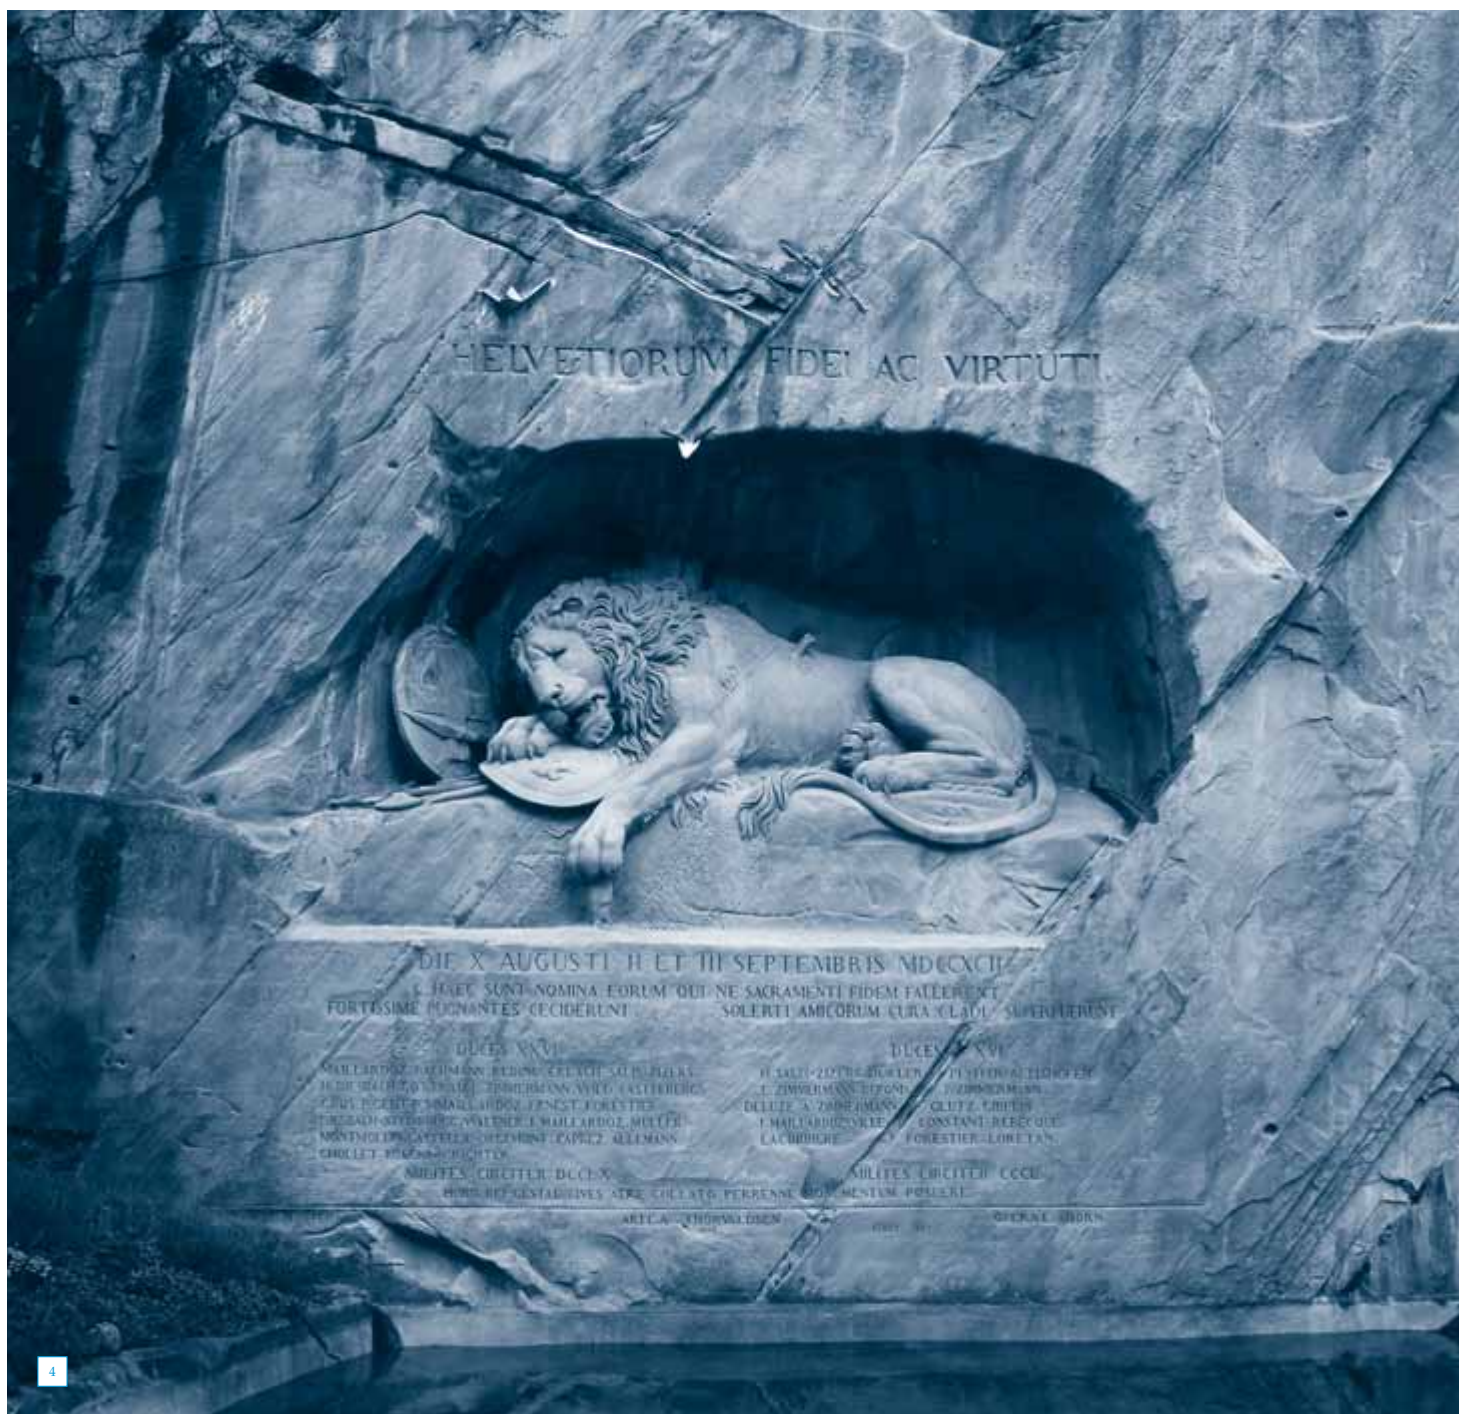
4 Luzern, Löwendenkmal. Frontal-
aufnahme nach den Entwässerungs-
massnahmen am Felsen und den
Konservierungs- und Reinigungs-
massnahmen am Löwen. Foto: Louis
Brem, Luzern, April 2009.

heraus 26 Bohrungen (mit Längen zwischen 0,8 und 15 Metern) entlang von Kluftwasser führenden Trennflächen ausgeführt. Im Entwässerungstollen wurden zur Verbesserung der Drainagewirkung einzelne Trennflächen und Versinterungen aufgespitzt. Mit den geschilderten Entwässerungsmassnahmen konnte die Durchfeuchtung der Felswand stark reduziert werden. Die Wirksamkeit dieser Entwässerung ist in Zukunft nur garantiert, wenn die Fassungsrippen und Bohrungen regelmässig gespült und unterhalten werden.

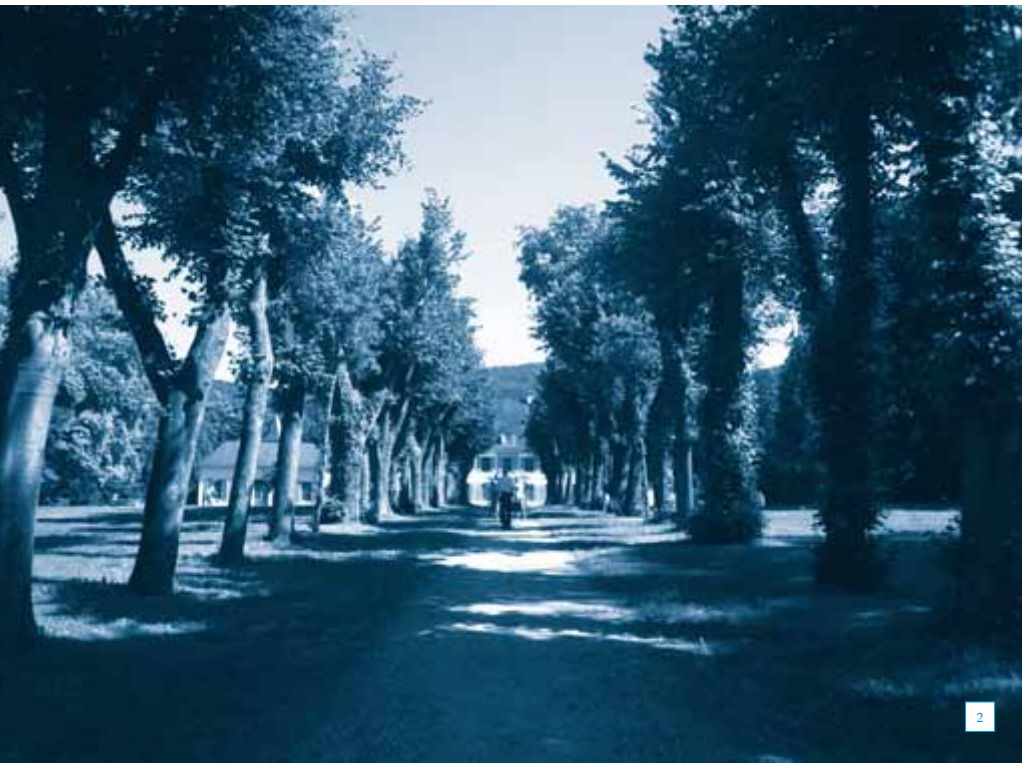
2-4 Drei aktuelle Schweizer Beispiele für die Regeneration barocker Baumpflanzungen. Die Kappung der Alleebäume auf eine Höhe von ca. 10 Meter holt frühere barocke Dimensionen zurück und bewahrt den Alterswert der Allee. Für den Baum jedoch ist es eine enorme Belastung (Schloss Ebenrain BL; Abb. 2). Ein Totalersatz schafft dagegen ein einheitliches Bild, bedeutet aber auch den Totalverlust der authentischen Allee (Château Genthod GE; Abb. 3). Die benachbarte Pflanzung eines Ersatzbaumes erhält den 200jährigen Baum, verändert aber den historischen Pflanzabstand (Jardin de Vigier SO; Abb. 4).
Alle Massnahmen sind ortsspezifische, gangbare Lösungen; der Unterschied liegt in der Gewichtung des Schutzwürdigen, die entweder der Substanz oder dem Gartenbild gilt. Alle Fotos: Steffen Osoegawa.

Wie man Pflanzungen im Garten adäquat ersetzt, hängt in erster Linie von ihrer Funktion ab. Freistehende Einzelbäume, Baumgruppen oder Alleen sind wichtige Merkmale, weshalb sie ausschliesslich in gleicher Art und Weise ersetzt werden sollten wie das Vorbild. Als Ersatz kommt nur hochwertige, gesunde Pflanzware in Frage. Freistehenden Einzelbäumen sind manchmal Sträucher beizupflanzen, um so den Umfang der späteren Krone vorzuzeichnen (Abb. 10 auf dem Farbbogen am Ende des Hefts). In Baumgruppen pflanzt man zusätzlich schnell wachsende Bäume, die früh die Höhe und Breite der gewollten

Pflanzung vorgeben. Die «Am-mengehölze», so bezeichnet weil sie anfänglich den Endbestand beschirmen, werden später wieder entnommen, wenn sie mit diesem in Konkurrenz treten. Beim Totalersatz einer Allee ist zu empfehlen, mindestens einen ursprünglichen, gesunden Baum in der Reihe zu erhalten. Dieser verbliebene Baum verdeutlicht das Alter der Allee und dokumentiert frühere Schnitttechniken, die wieder aufzunehmen sind (Abb. 1, oben, und Abb. 5, S. 35). Geschlossene Waldungen oder Grenzplantagen begrenzen Partien oder lenken den Blick des Betrachters. Sie wirken in der Masse, nicht als Individuum. Die Pflanzen können darum in ihrer Zusammensetzung variieren, solange das Erscheinungsbild als Ganzes gewahrt bleibt.

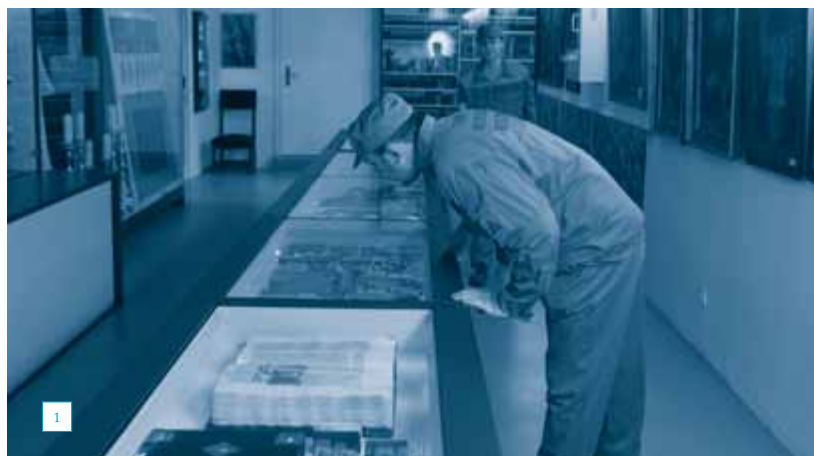
1 Avant l'inondation. L'abri pour biens culturels servait aussi de salle d'exposition pour des objets précieux. Photo: OFPP, PBC, Berne.

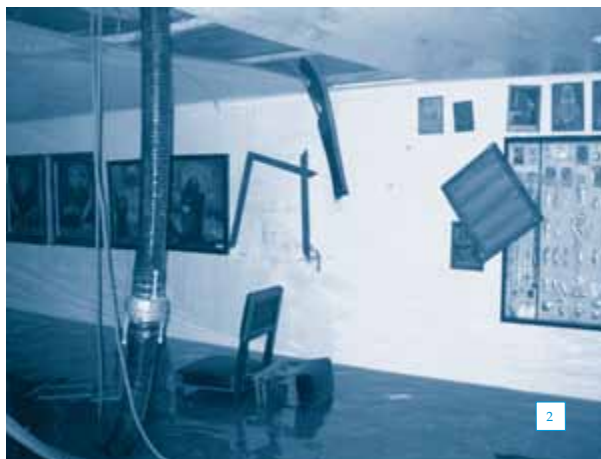
2 L'étendue des dégâts dans l'abri pour biens culturels, après le pompage de l'eau en 2005.
Photo: Prevert, Winterthour.

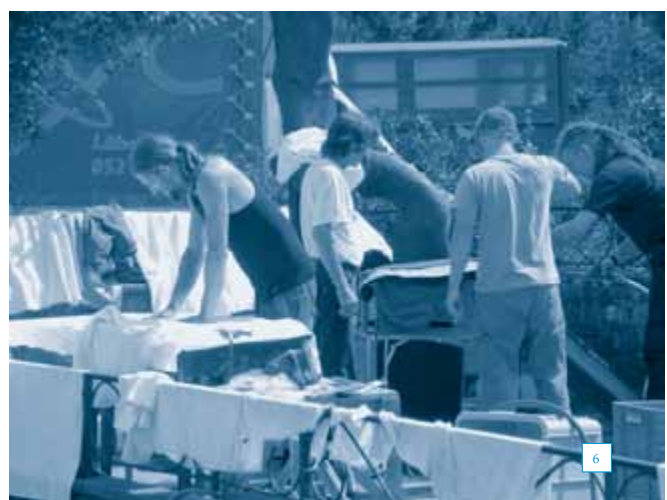
7 Dopo aver pompato l'acqua dal rifugio dei beni culturali allagato nel 2005, ci si rende conto della gravità dei danni. Foto: Prevert, Winterthur.

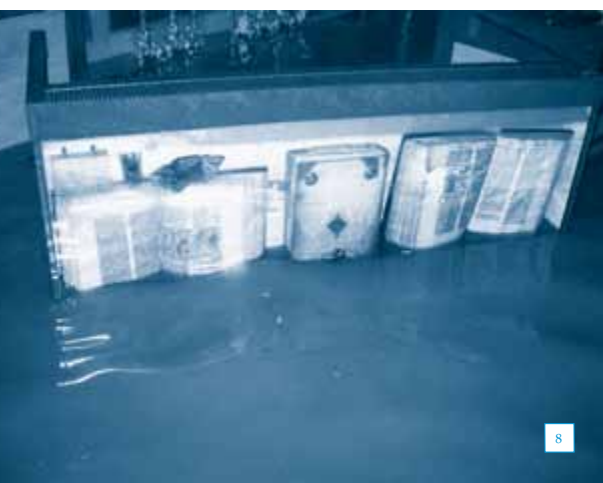
8 Once the water was drained from the protective shelter, the damage inflicted on the cultural artefacts by the flooding was painfully visible (2005). Photo: Prevert, Winterthur.

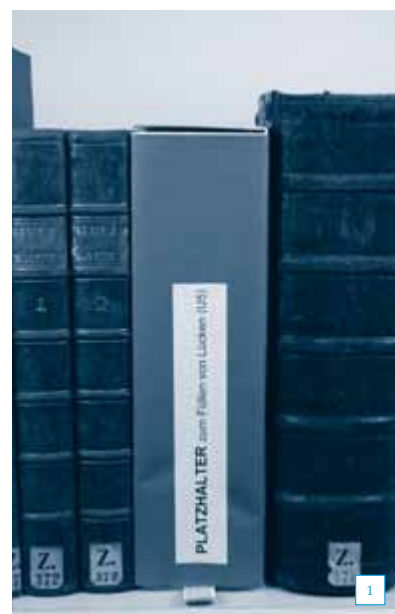
¹ Ein Platzhalter für einen fehlenden Band zum Abstützen der Nachbarbücher verhindert Schäden bei der Lagerung. Foto: Petra Hanschke.

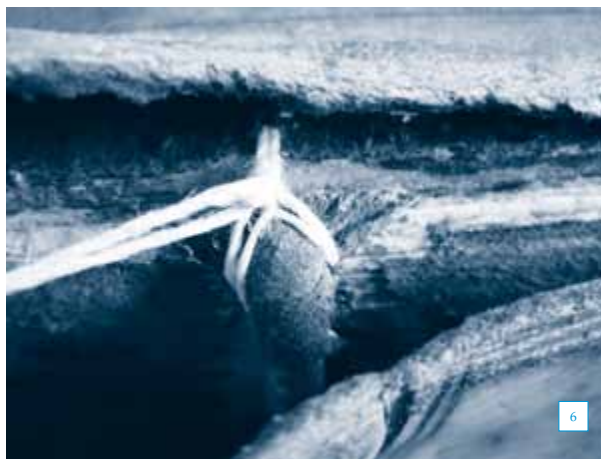
7-9 Vorderer Falz vor der Restaurierung mit gerissenem Einbandleder und zum Teil gelöster Verbindung zwischen Bündeln und Deckel (7) sowie nach der Restaurierung mit gesicherter Verbindung zwischen Buchblock und Deckel (8). Buch mit Schutzumschlag aus alterungsbeständigem Papier (9). Alle Fotos auf dieser Seite: Petra Hanschke, Zentralbibliothek Bern.

Ein Beispiel für eine Sicherungsmassnahme ist die Befestigung loser Einbanddeckel an einem grossformatigen Ledereinband durch Ansnürung. Die Fälze, die Scharnierteile des Buches, sind aufgrund der engen Bindung und des dünnen, instabilen Einbandleders im Laufe einer intensiven Benutzung gerissen. Um beim Öffnen des Buches die Verbindung von Buchblock und Einband nicht stärker zu schädigen, ist eine Stabilisierung mit einer einfachen Ansnürung ausreichend. Der Falz selbst muss nicht zwingend geschlossen werden. Ein Papierumschlag verhindert, dass der Benutzer bei der Handhabung am offenen Falz hängen bleibt. Zudem schützt der Umschlag das abgebaute, bereits abpudernde Leder vor weiterem Abrieb (Abb. 6–9). Eine weitere Schutzmassnahme ist die Anpassung der Lagerungsbedingungen; am besten wäre in diesem Fall eine horizontale Lagerung. Da dies aus Platzgründen nicht durchzuführen ist, muss das Buch für die stehende Lagerung stabilisiert werden. Hierzu ist eine Schachtel geeignet, die Buchblock und Einband unter Druck zusammenhält.

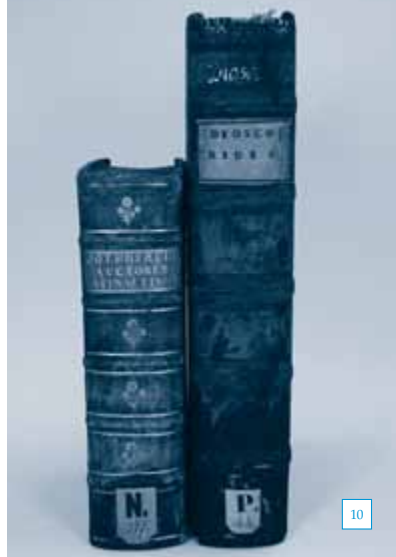
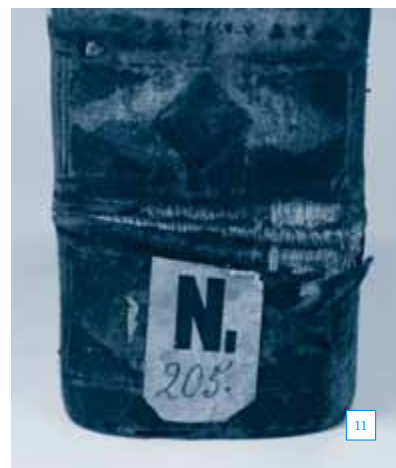
12 *Ledereinband mit stark abgebautem Leder und abgerissenen Deckeln.*

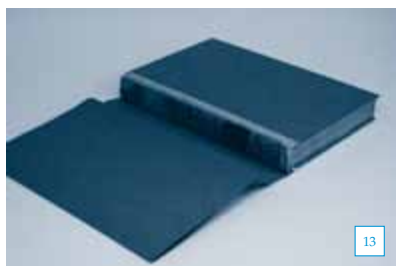
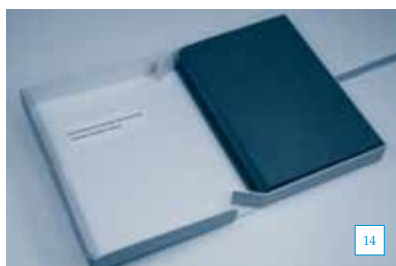
13 *Dieselbe Ausgabe nach der Bearbeitung: mit reversiblen Japanpapierfälzen angebrachte Ersatzdeckel und einfacher Papierumschlag zum Schutz des Lederrückens.*

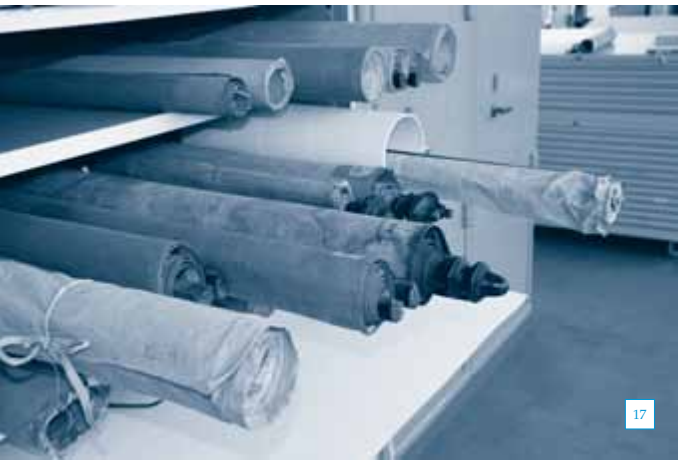
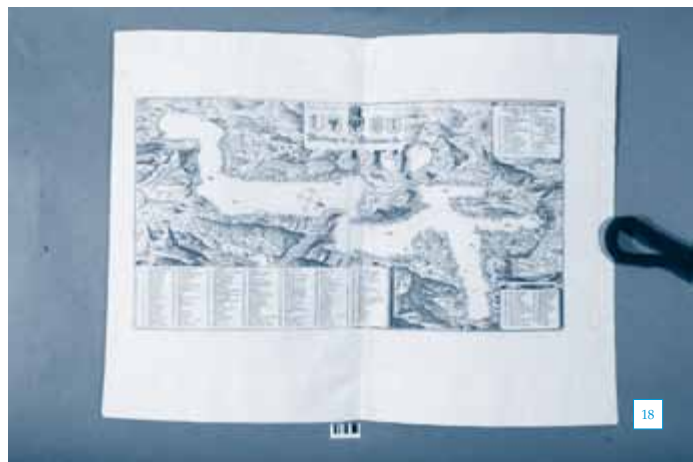
15 *Pergamentband vor der Restaurierung mit nahezu vollständig fehlendem Rücken und...*

16 *...nach der Restaurierung mit einer Fehlstellenergänzung aus Japanpapier und Kleister.*

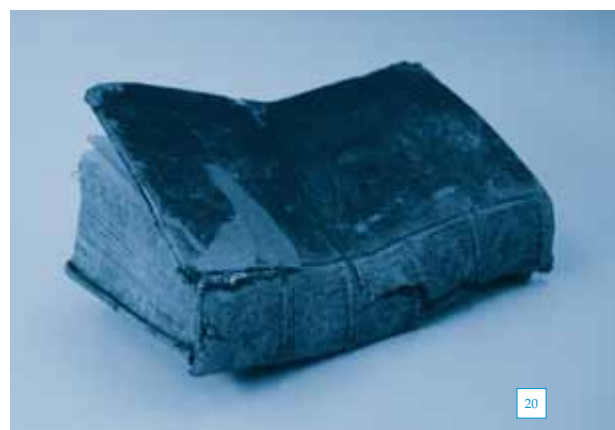
20 *Un livre tombé d'une étagère mobile. Photo: Petra Hanschke, Bibliothèque centrale de Berne*

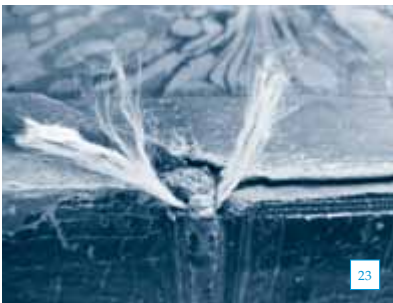
22 Restoration work in progress: The reinforced cord is splayed and glued on to the board underneath the leather cover. Photos: Kristina Blaschke, Bern Central Library.

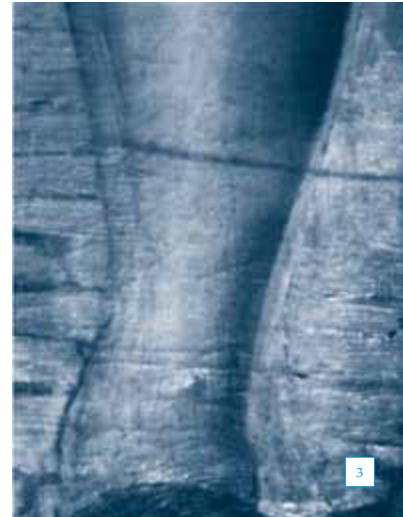
3 Detailaufnahme, Infrarot-reflektografie. Erkennbar ist die ursprüngliche Anlage der Bein-
stellung. Aufnahme: Anita Hoess.

Am Fahnenträger sind ebenfalls Veränderungen in der Komposition zu erkennen, die während des Malprozesses vorgenommen wurden. Hier überarbeitete Hodler die Anlage der Bein-
stellung, was durch verschiedene Beleuchtungsarten sichtbar gemacht werden kann. Im Streiflicht ist der ursprüngliche Verlauf des Beins als Farbgrat erkennbar. Auch im Infrarot wird eine verschobene Kontur deutlich (Abb. 3, oben).³²

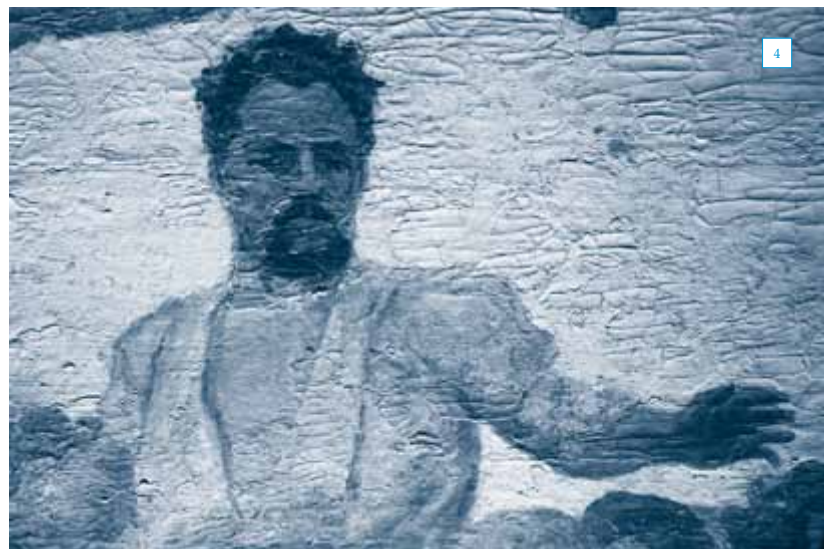
4 Detailaufnahme im Streiflicht. Die originale Malschicht weist ein ausgeprägtes Craquelé auf. Die ungenügende Haftung der Malschicht zeigt sich in starken Lockerungen und aufstehenden Schollen. Aufnahme: Anita Hoess.

Die Begutachtung des Zustands sowie die Schadenskartierung haben gezeigt, dass sich die prägnantesten Schäden vor allem in der oberen Hälfte des Gemäldes befinden. Hier besteht ein grosser Teil der Darstellung aus Ergänzungen, die im Zuge der Restaurierung von 1920 angebracht worden sind. Die noch erhaltene originale Malschicht weist ein starkes Craquelé mit aufstehenden Rändern auf (Abb. 4).

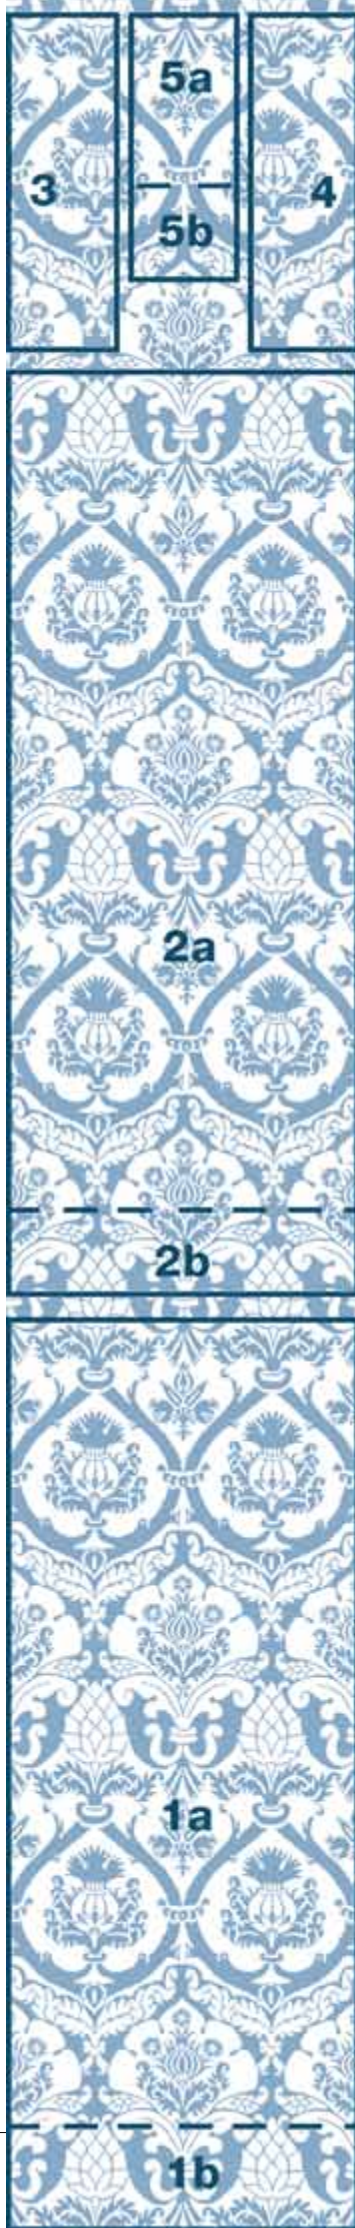
1 Die rekonstruierte Gewebbahn mit eingezeichneten Schnittteilen. Die Nummerierungen entsprechen denjenigen in den Abb. 2 und 3 auf der gegenüberliegenden Seite.

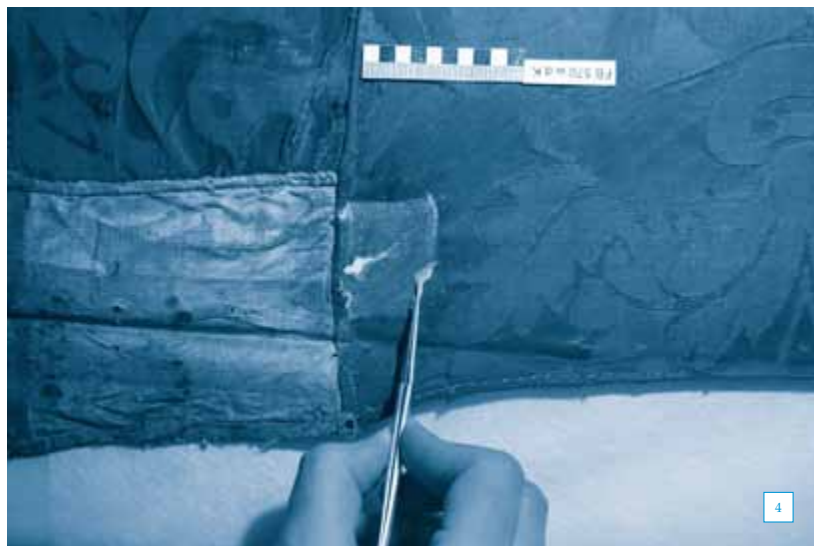
4 Abnahme einer Hinterklebung nach Befeuchten des Stärkekleisters.

schon Schäden verursacht. Die Hinterklebungen wurden ebenfalls in Zusammenarbeit mit Fachleuten der HKB analysiert. Der Klebstoff konnte als Stärkekleister identifiziert werden. Da die aufgeklebten Flicker zu Verhärtungen und damit zu Faserbrüchen sowie teilweise zu Spannungen im Gewebe geführt hatten, und weil sie ausserdem eine starke ästhetische Beeinträchtigung der Rückseite der Fahne darstellten, prüfte man anhand von Probestücken, ob und wie die Hinterklebungen schonend entfernt werden könnten. Am Ende entschieden sich die Textilrestauratorinnen für eine Befeuchtung mit Osmosewasser durch eine Sympatex-Membran sowie für ein anschliessendes Abziehen des hellen Stützgewebes mit einer Pinzette und einem kleinen Malermesser. Auf das Lösen der Klebungen innerhalb der Vergoldung musste verzichtet werden, da dies einen zu massiven Eingriff dargestellt hätte.

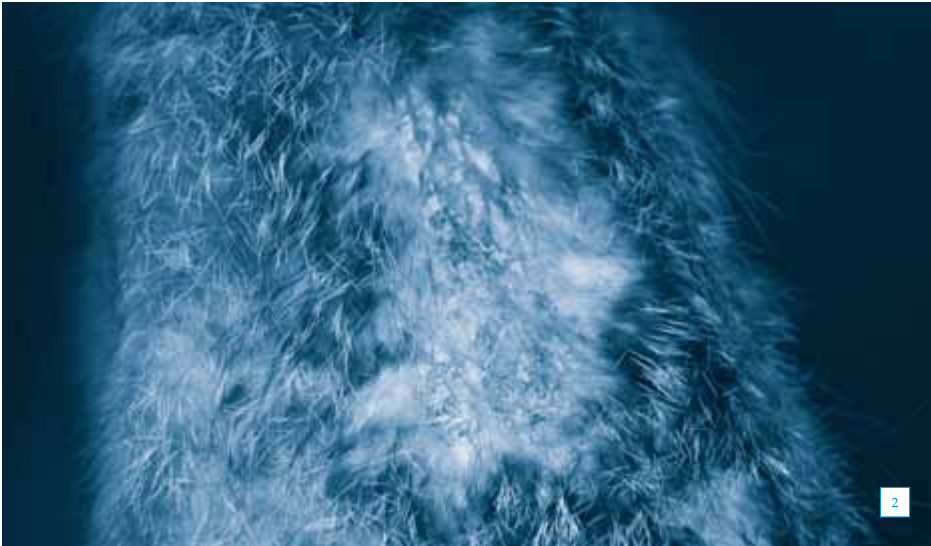
2 Abgefressene Fellpartie am Rücken eines Feldhasen. Foto: Naturhistorisches Museum der Burgergemeinde Bern.

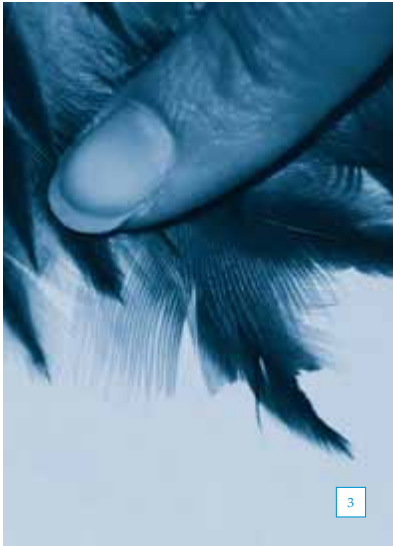
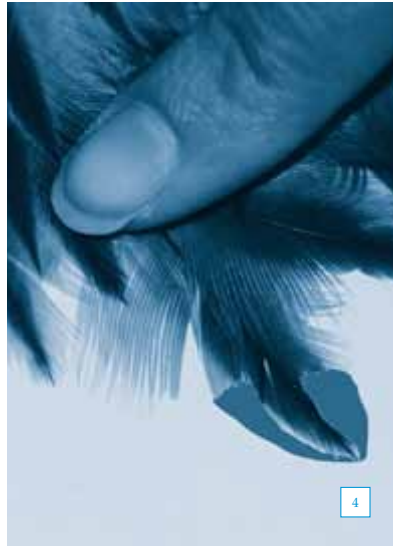
3 Frassschäden an Deckfedern eines Rotmilans. Foto: Naturhistorisches Museum der Burgergemeinde Bern.

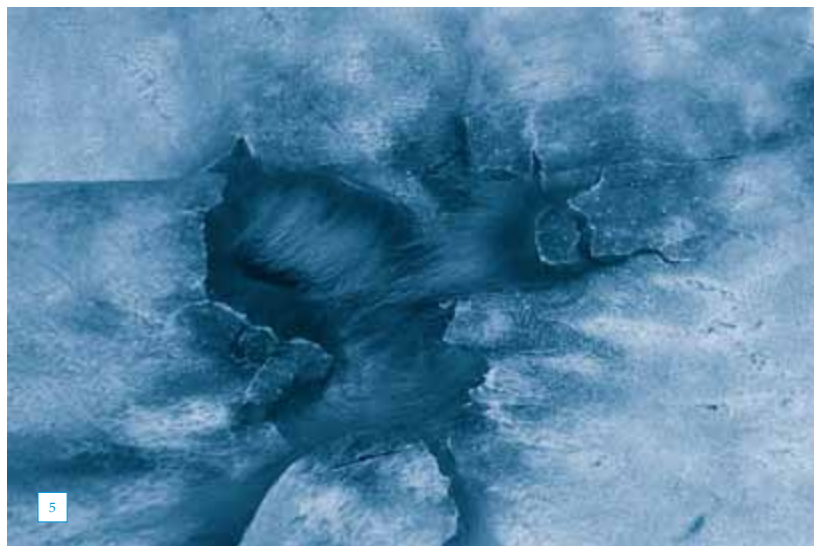
5 Fettbrand. Zerstörung des kollagenen Fasergeflechts durch Fettsäuren. Foto: Naturhistorisches Museum der Burgergemeinde Bern.

Die häufigsten alterungsbedingten Schadensbilder an Knochen sind Veränderungen, welche ihre Ursache in Fettrückständen haben. Fette sind nicht alterungsfähig, sie müssen bei der Knochenpräparation möglichst vollständig entfernt werden. Bei der Zersetzung von Fetten entstehen im Alterungsprozess Säuren. Calciumphosphat, als stützende Knochen-substanz, wird durch Säuren abgebaut.

Durch Fett geschädigte Knochen sind brüchig, oberflächige Strukturen sind aufgelöst oder nur noch von einem Gemisch aus Fett, Eiweiss und Staub gehalten. In wässrigen Lösungen werden vorhandene Fettsäuren aktiviert, welche das bereits beschädigte Calciumphosphat vollständig abbauen. Aus diesem Grund dürfen solche Knochen nicht mit blossem Wasser in Berührung kommen. Der Knochen muss vor einer Behandlung unbedingt neutralisiert werden. Trotzdem ist eine Entfettung im Restaurierungsprozess eine sehr wichtige Massnahme, um das Objekt überhaupt erhalten zu können.

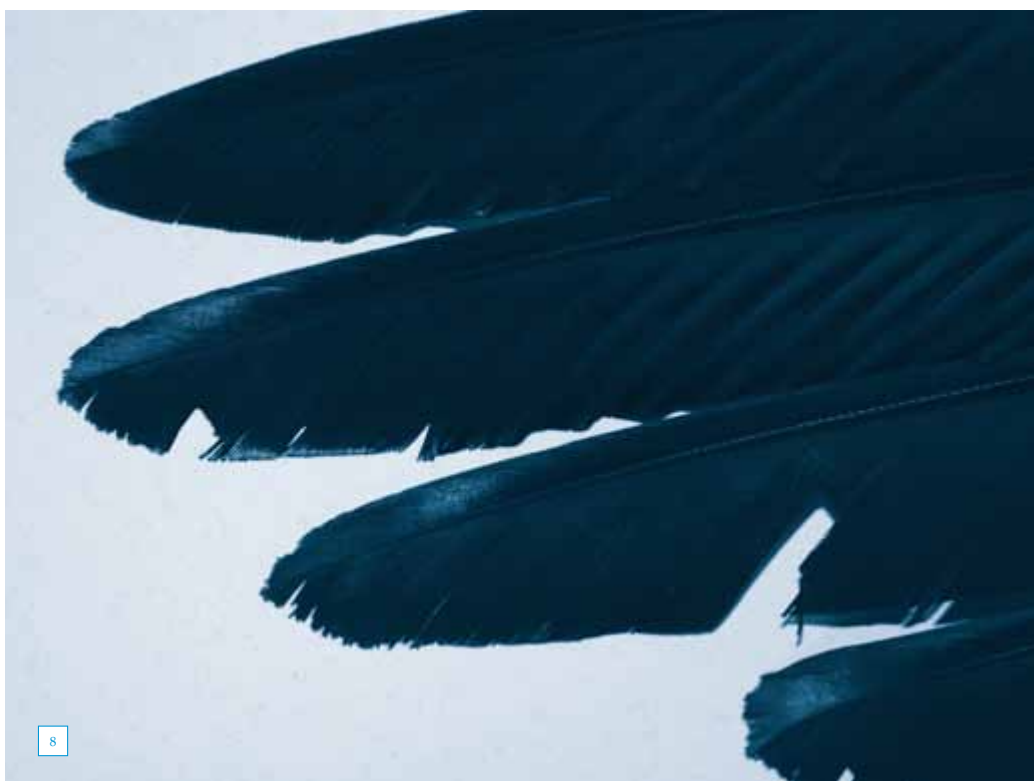
8 *Gnawed wing feathers of a black kite. Photo: Natural History Museum of Bern.*

The present article does not deal with mechanical damage, although this is often caused by inappropriate handling. As a rule of thumb, zoological specimens should never be touched due to the fact that dead matter does not regenerate naturally. Each time a specimen is touched, damage occurs. The problem here is that this tends to be a gradual process and the damage, such as missing hair or feathers, and fractures in the fixing wires and supporting mechanisms, frequently goes

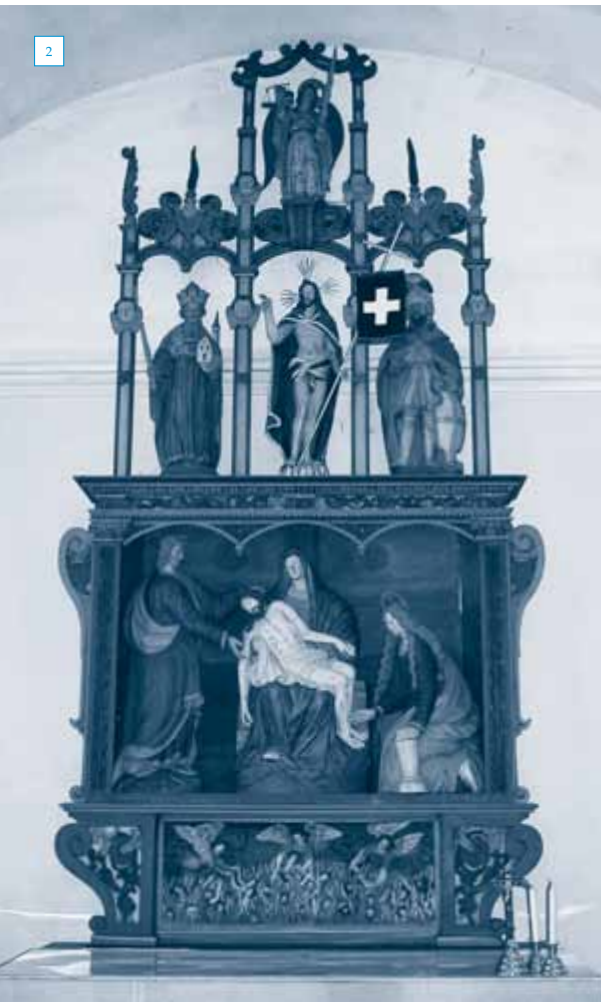
2 Altar in der Totenkapelle Silenen, Kanton Uri (Vorzustand). Foto: Pascal Piffaretti.

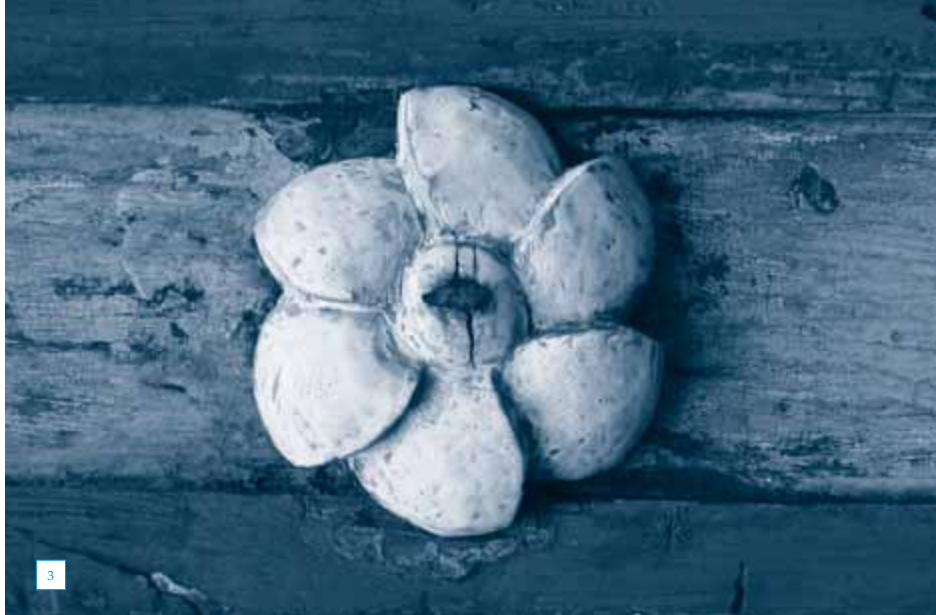
3 Florale Ornamentik. Detail am Altar der Totenkapelle Silenen (Zwischenstand). Foto: Pascal Piffaretti.

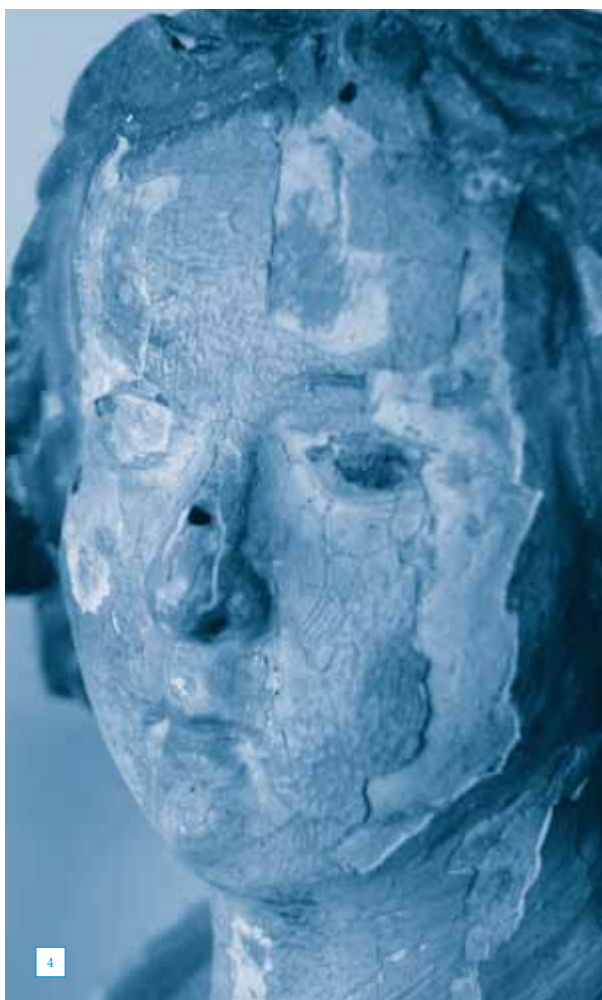
4 Fassungs-Abplatzungen an Inkarnat sowie Frassgang-Löcher von Schädlingen (Detail an Engelsfigur, Vorzustand) Foto: Pascal Piffaretti.

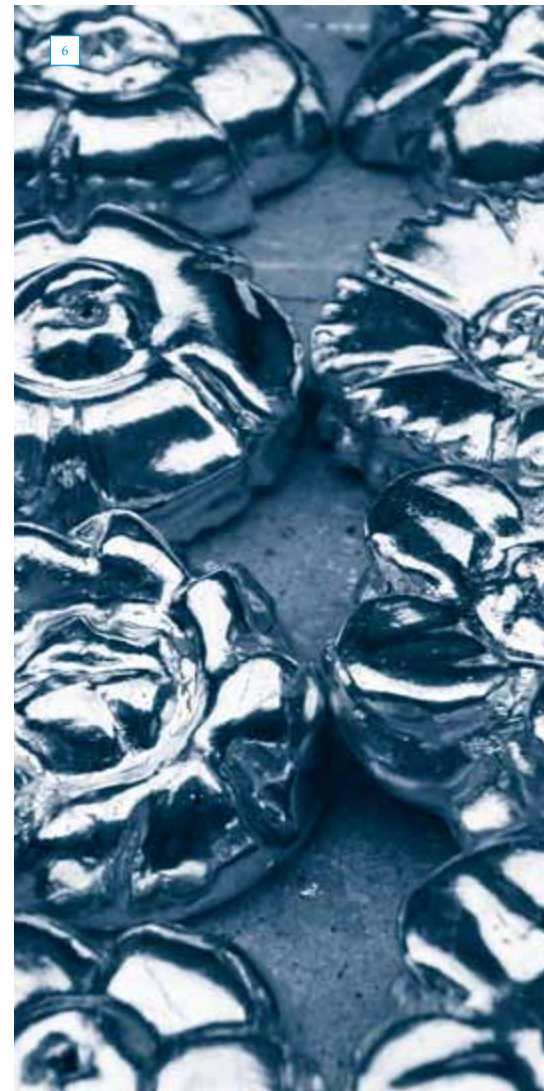
6 *Fehlender und rekonstruierter Blumenschmuck, vergoldet (Zwischenstand). Foto: Pascal Piffaretti.*

Die Zeitgebundenheit von Restaurierungen und die damit verbundene Forderung nach Reversibilität werden heute allgemein anerkannt. Zu nennen sind in diesem Zusammenhang etwa: fehlende Ornamentierung bei historischen Rahmen oder Attribute an sakralen Skulpturen sowie Retuschen aller Art. So sollten letztere möglichst nicht auf originaler Oberfläche ausgeführt werden; sie müssen sich zudem – ohne jegliches Risiko für die Originalsubstanz – wieder vollständig entfernen lassen.

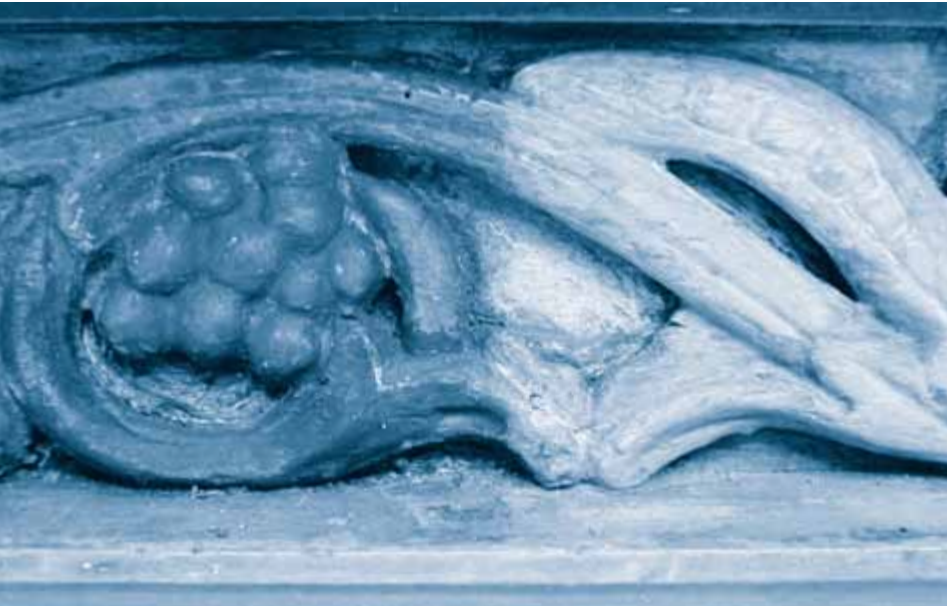
7 Detail der floralen Ornamentik.
Foto: Pascal Piffaretti.

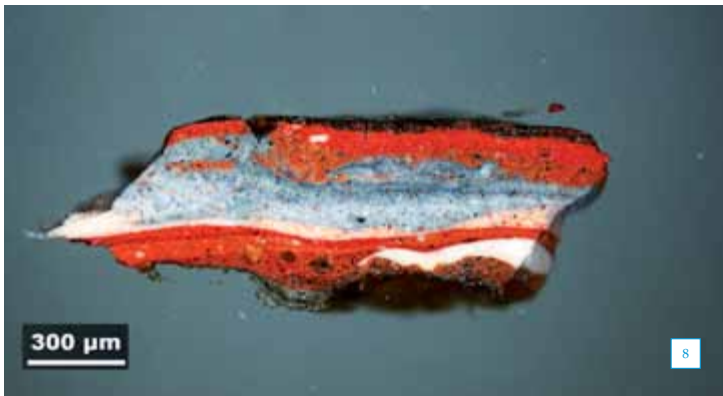
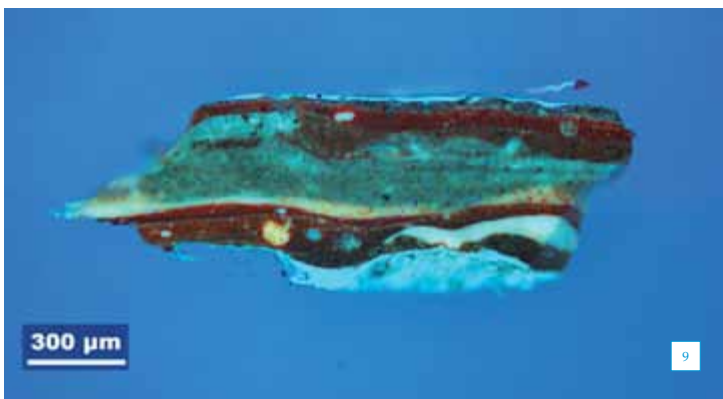
- 8 Querschliff einer Mikroprobe der Malschicht. Lichtmikroskopische Aufnahme im sichtbaren Auflicht (VIS) (Abb. 8) und in ultraviolettem Licht (UV) (Abb. 9). Der Querschliff zeigt den vielschichtigen Malschichtaufbau des überarbeiteten Schwertträgers im Bereich des Fusses. Unter UV-Anregung ist der originale Firnis als fluoreszierende Schicht erkennbar. Aufnahme: Nina Engel.

Hodler beliess das Trägergewebe ungründert, was an vielen seiner Werke beobachtet werden kann.²⁶ Entlang der Bildränder finden sich vereinzelt gewebsichtige Partien, neben denen direkt auf das Malleinen aufgetragene Farbe sichtbar ist. Die Querschliffe (Abb. 8 und 9 auf dem Farbbogen am Ende des Hefts) entnommener Proben bestätigen dies. Loosli schreibt in seinem Buch «Aus der Werkstatt Ferdinand Hodlers»²⁷, dass Hodler in der Genfer Zeit einen klassischen Aufbau der Malerei bevorzugte. «[Später gründierte

Insgesamt gestaltete Hodler Hintergrundbereiche mit weniger Farbaufträgen als die Figuren, die in mehreren Farbschichten modelliert und zum Teil mehrmals überarbeitet wurden. Diese Arbeitsweise kann am Werk selbst und anhand entnommener Mikroproben nachvollzogen werden (Abb. 8 und 9 auf dem Farbbogen am Ende des Hefts). «In Hodlers Oeuvre sind eigenhändige Überarbeitungen[...] auffallend häufig anzutreffen. Überarbeiten wird für ihn geradezu zu einem Zwang, und zwar in dem Sinn, dass er – ständig sich kritisch hinterfragend – an einer Komposition korrigiert und verändert, bis sie einen Stand erreicht, der ihn befriedigt.»²⁹
