> THEMA: RESTAURIERUNG II
> THÈME: RESTAURATION II
> TEMA: RESTAURO II
> THEME: RESTORATION II

RESTAURIERUNG II: SCHWEIZER FALLBEISPIELE

RESTORATION II: SOME EXAMPLES FROM SWITZERLAND

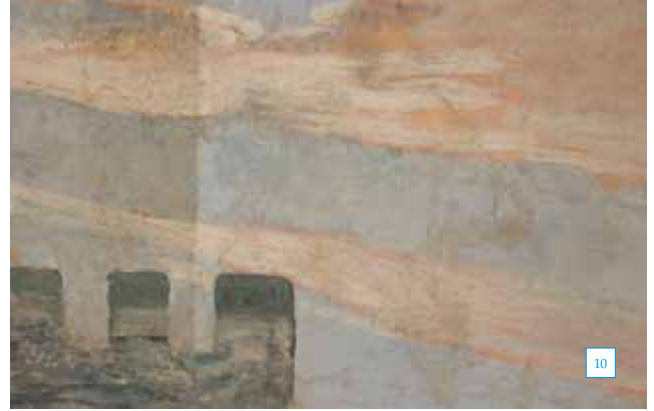
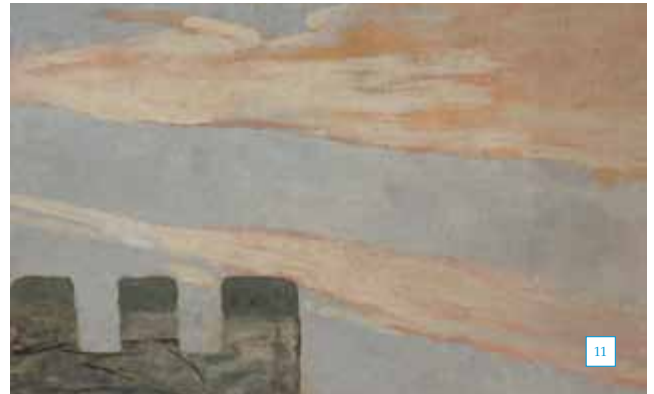
- 10 Detailaufnahmen im Auflicht. Durch die Reinigung der Oberfläche erscheint die Malerei wieder heller und farbintensiver (rechter Abbildungsbereich). Farblich veränderte Ergänzungen treten störend hervor. Aufnahme: Anita Hoess.
- 11 Detailaufnahme im Auflicht. Verfärbte frühere Ergänzungen konnten durch Retusche integriert werden. Aufnahme: Anita Hoess.

kung erreicht werden (Abb. 7 auf dem Farbbogen am Heftende). «Die Farbe ist da, um gesehen zu werden; darum komme sie möglichst klar und ungebrochen zum Ausdruck.»⁴⁶

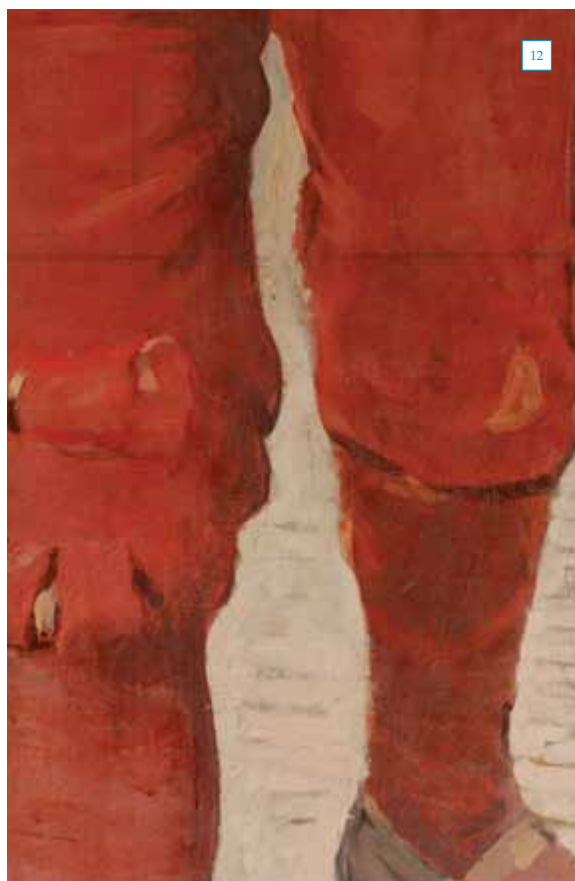
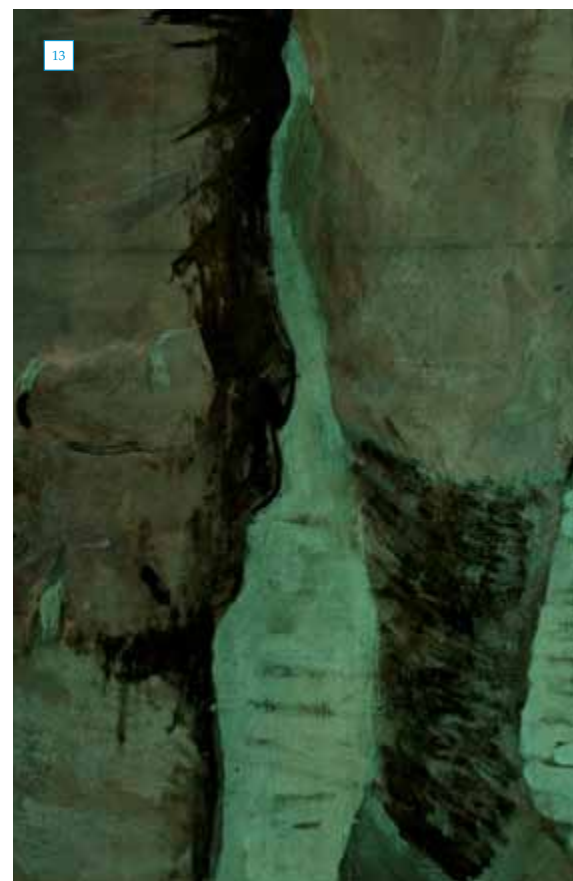
- 12 Detailaufnahme des linken Hellebardiers: links, Abb. 12, Auflicht (VIS), rechts, Abb. 13, ultraviolettes Licht (UV). Erkennbar im VIS und UV ist ein Linienraster, mit dessen Hilfe Hodler die Figur übertragen hat. Der von Hodler partiell aufgetragene Firnis fluoresziert unter Anregung mit ultraviolettem Licht grünlich. Überarbeitungen, die er nach dem Firnisauftrag an der Figur ausgeführt hat erscheinen dunkel. Aufnahme: Anita Hoess.

Es ist bekannt, dass Hodler verschiedene technische Verfahren und Hilfsmittel zur Übertragung von Skizzen und Studien oder einzelner Motive verwendete.²³ Spuren solcher Übertragungen finden sich auch am «Schwingerumzug» (1. Fassung). Besonders deutlich ist im infraroten und visuellen Licht im Bereich des linken Hellebardiers ein Linienraster erkennbar (Abb. 12, 13 auf dem Farbbogen am Ende des Hefts). Die Positionierung der Rasterlinien korrespondiert weitgehend mit der Quadratur einer Studie²⁴ zum «Schwingerumzug» (1. Fassung).

Dagegen zeigt sich am Bein des linken Hellebardiers im ultravioletten Licht eine Überarbeitung, die Hodler erst nach dem Firnisauftrag ausgeführt hat (vgl. Abb. 13 auf dem Farbbogen).

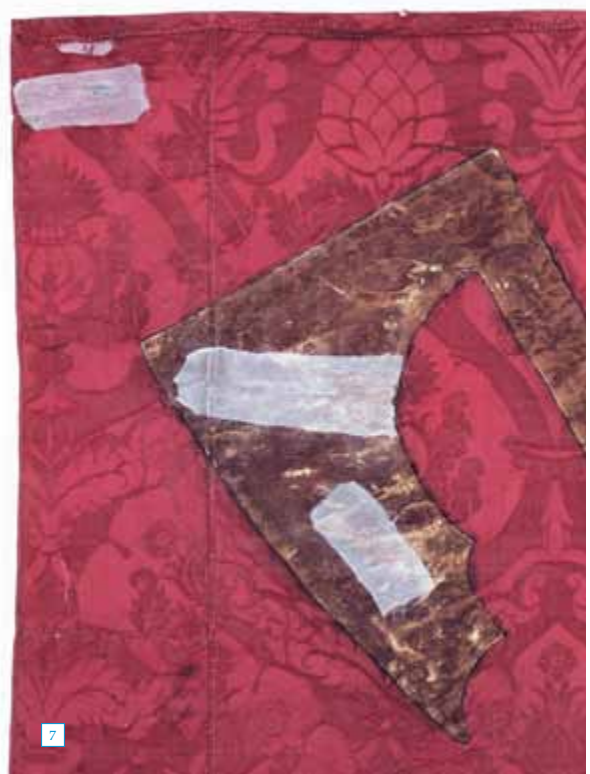
7 Hinterklebte Bereiche auf der Malschicht
 und dem Damastgewebe (Rückseite der
 oberen rechten Ecke vor Konservierung).

Auf der Rückseite des Banners (Abb. 7) waren in den 1940er-Jahren Restaurierungsmassnahmen ausgeführt worden, bei denen Stücke eines weissen Gewebes aufgeklebt wurden, um Risse und Fehlstellen zu schliessen. Weitere horizontal verlaufende Risse im Seidengewebe und innerhalb der Ölvergoldung waren schon früher vernäht und gestopft worden. An den hinterklebten Stellen war das ansonsten flexible Gewebe verhärtet und brüchig.

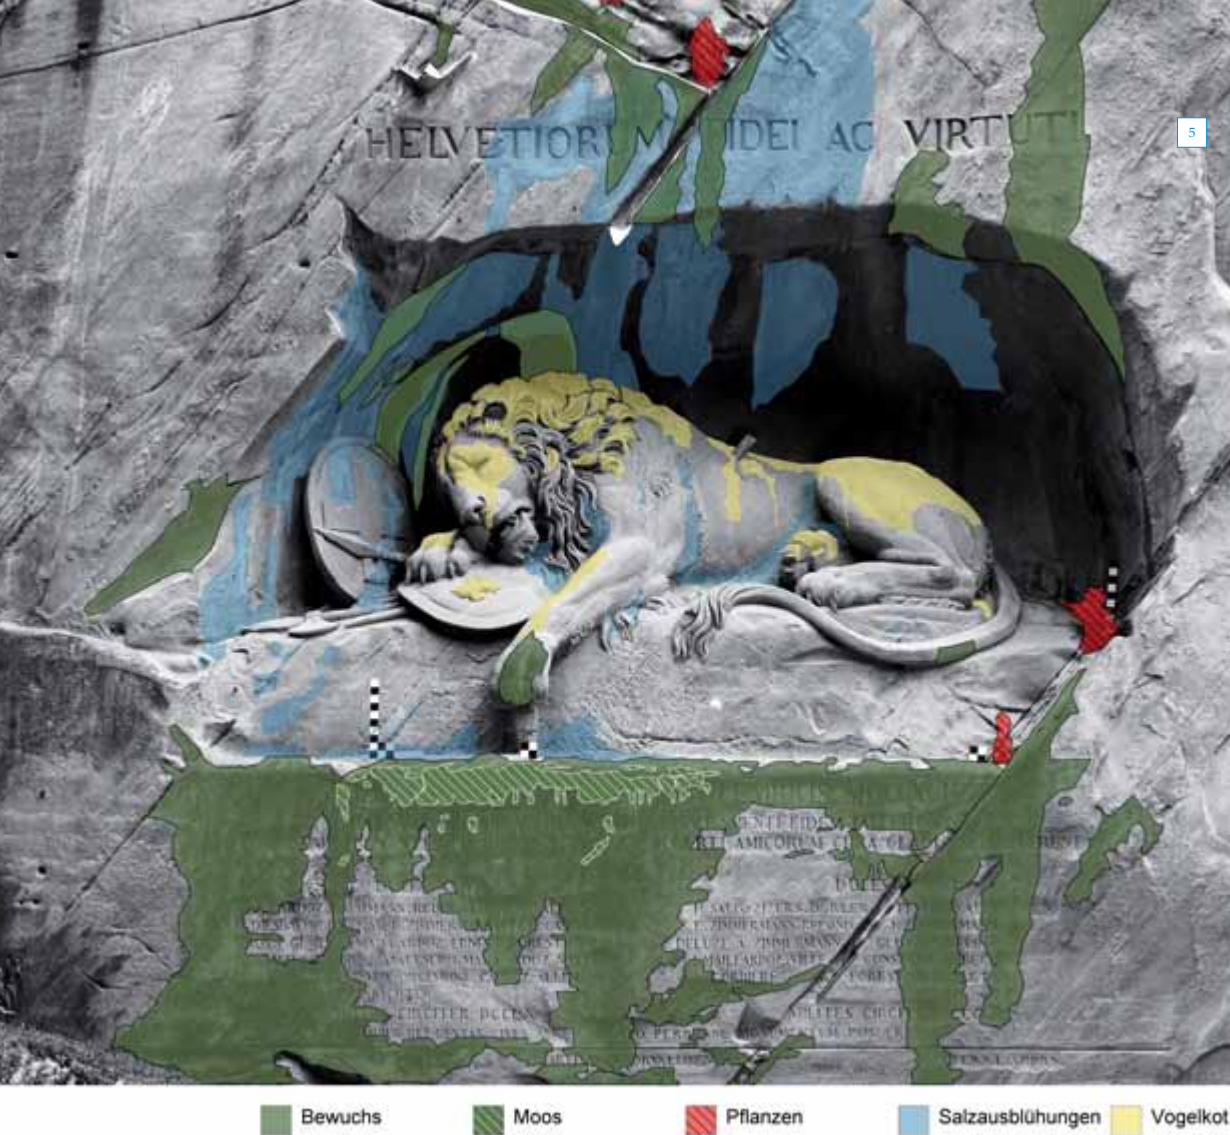
5 Zustandskartierung am Löwendenkmal, 2008, vor der Konservierung. Kartierung: Vitus Wey, Sursee.

Bewuchs
 Moos
 Pflanzen
 Salzausblühungen
 Vogelkot

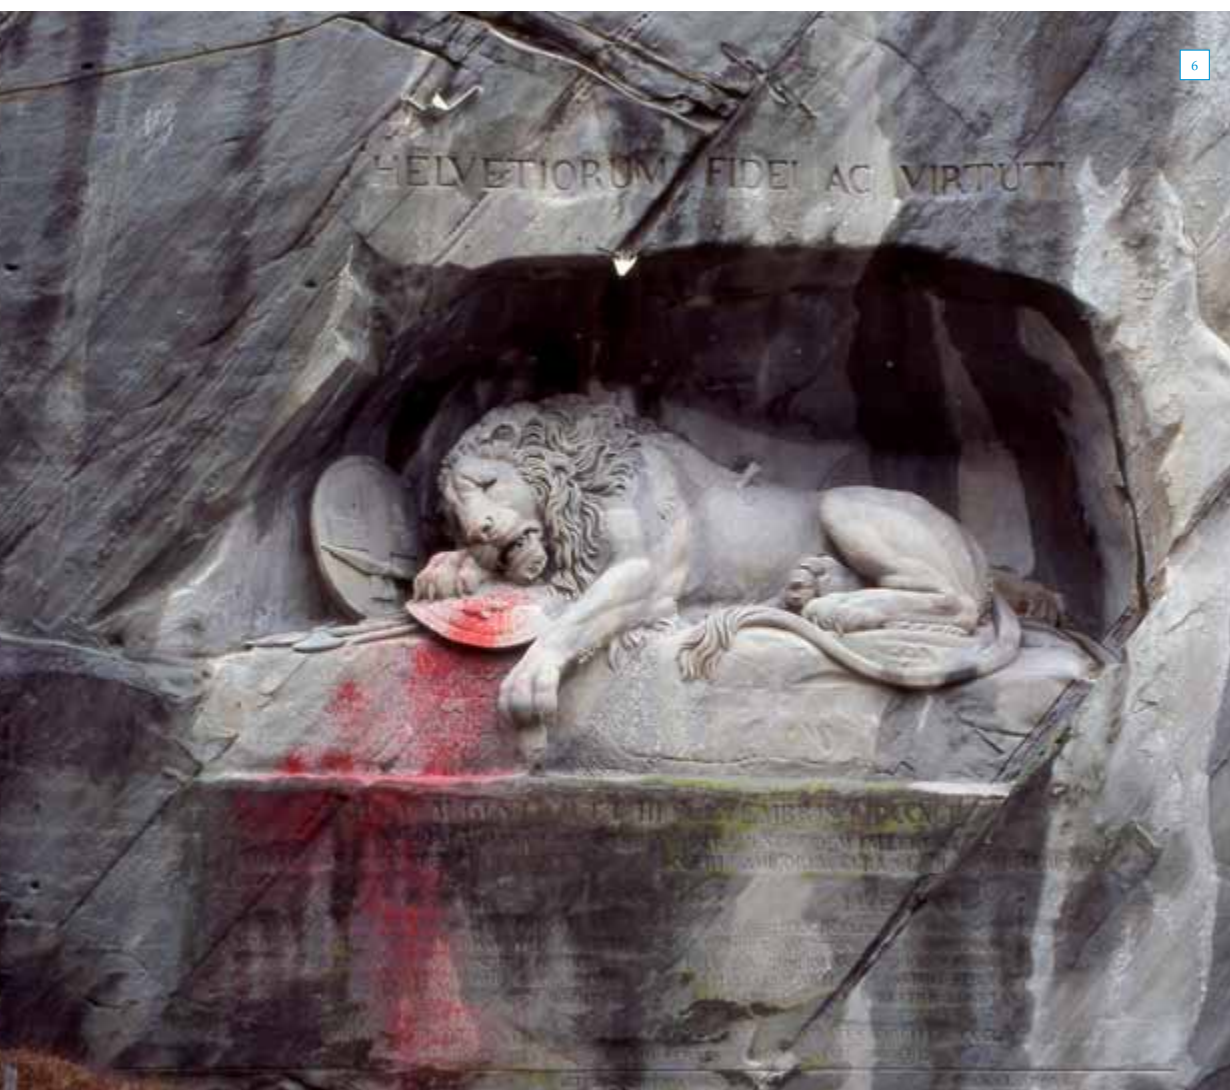
6 Luzern, Löwendenkmal. Aufnahme nach dem Farbanschlag im Januar 2009. Foto: Louis Brem, Luzern.
