Olivier Melchior 16 marzo 2021

## Patrimonio culturale danneggiato nelle Alpi della Francia meridionale

### Rapporto sui danni causati dalla tempesta Alex del 2 e 3 ottobre 2020

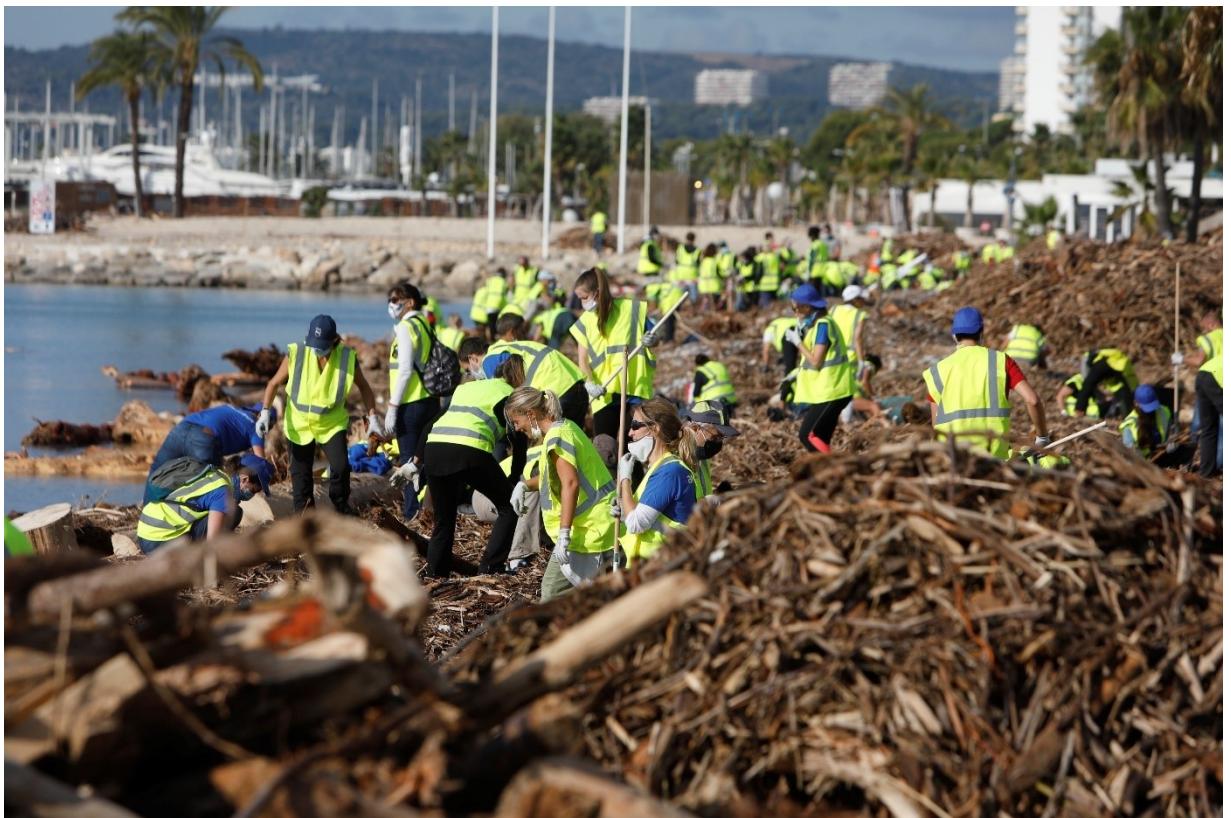
I primi interventi sono stati prestati solo dopo circa una settimana. Alcuni edifici, distanti qualche decina di metri dai fiumi, sono stati completamente allagati. La chiesa di Roquebillière ha subito danni nell'abside, il museo di Saint-Martin-Vésubie è stato distrutto per metà e il museo del Vallo Alpino a Viévoli (un vecchio bunker militare a nord di Tende) è stato allagato e danneggiato dall'umidità. I responsabili dei servizi tecnici del comune di St. Laurent du Var hanno mobilitato circa 1300 persone, tra cui abitanti e impiegati comunali, per il triage e la ricerca degli oggetti sepolti sotti i detriti sulle sponde e alla foce. Una tale mobilitazione è stata possibile grazie ai buoni rapporti tra gli abitanti costieri e quelli montani.

Fig. 3: Triage e ricerca di oggetti a Saint Laurent du Var. ©Laurent Thareau / Comune di Saint-Laurent du-Var

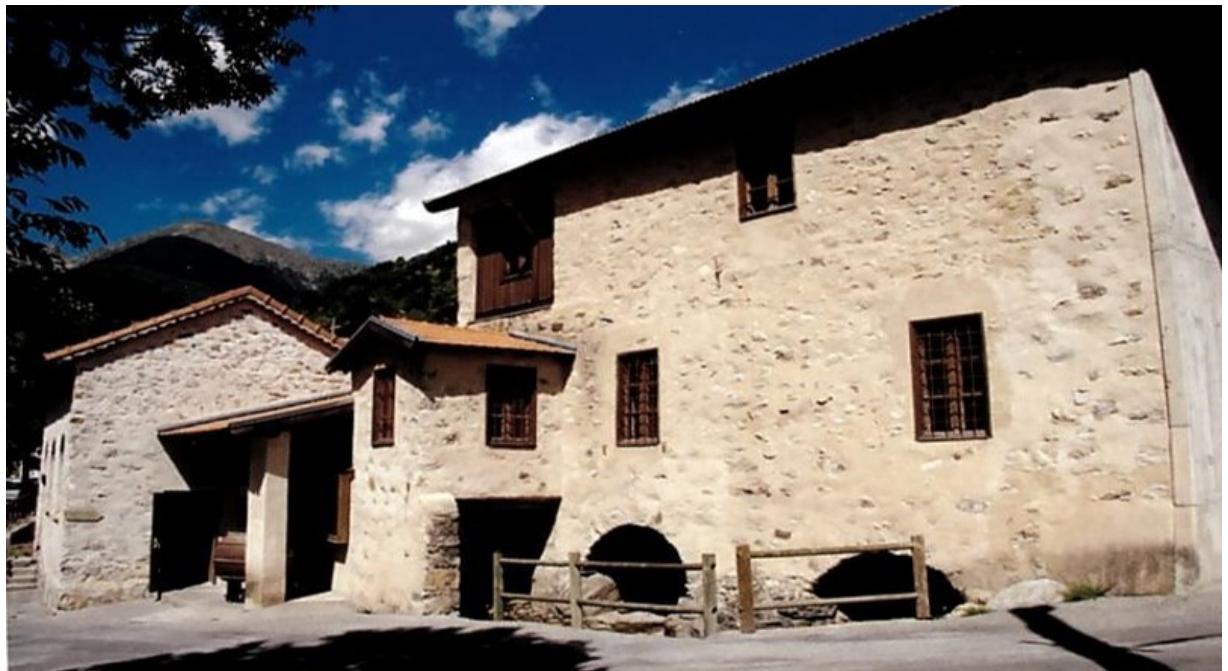
Museo di Saint Martin-Vésubie: l'onda di piena ha portato via metà del museo e migliaia di oggetti che erano stati collezionati nell'arco di 30 anni. Al suo interno conserva uno dei primi impianti idroelettrici della Francia rurale. È stato costruito nel 1893 da Joseph Mottet<sup>2</sup> su ispirazione dell'Esposizione Universale del 1904 a Nizza. L'impianto idroelettrico aveva contribuito allo sviluppo economico del comune e delle valli adiacenti. Il nipote del costruttore è l'attuale sindaco di Saint Martin-Vésubie. Accanto al museo si trova un mulino del XV secolo, anch'esso danneggiato dalla tempesta. Si tratta di un patrimonio culturale importante per questi villaggi remoti di montagna. Il LC2R è stato quindi incaricato dal consiglio dipartimentale di realizzare una protezione per il museo.

Fig. 5: Museo di Saint Martin-Vésubie. ©Eric Gili

Chi giunge al museo lungo la strada non ancora completamente riparata, vedrà l'edificio scoperchiato con un tronco d'albero incastrato negli elementi dell'impianto idroelettrico e una parte pericolante del tetto. L'altra parte del tetto è stata preventivamente demolita dai servizi tecnici. Si tratta di proteggere ciò che resta del sito e di contenere i danni nel rispetto della sicurezza. Le minacce principali sono le intemperie che potrebbero accelerare i processi di corrosione delle parti metalliche e la caduta di pezzi del tetto. Per limitare simili conseguenze, le parti ancora integre del vecchio impianto sono state puntellate nel punto più accessibile. Durante i lavori di messa in sicurezza, abbiamo aiutato il conservatore a cercare oggetti tra i detriti. Decine di oggetti sono stati ritrovati nella sabbia sotto la parte crollata.

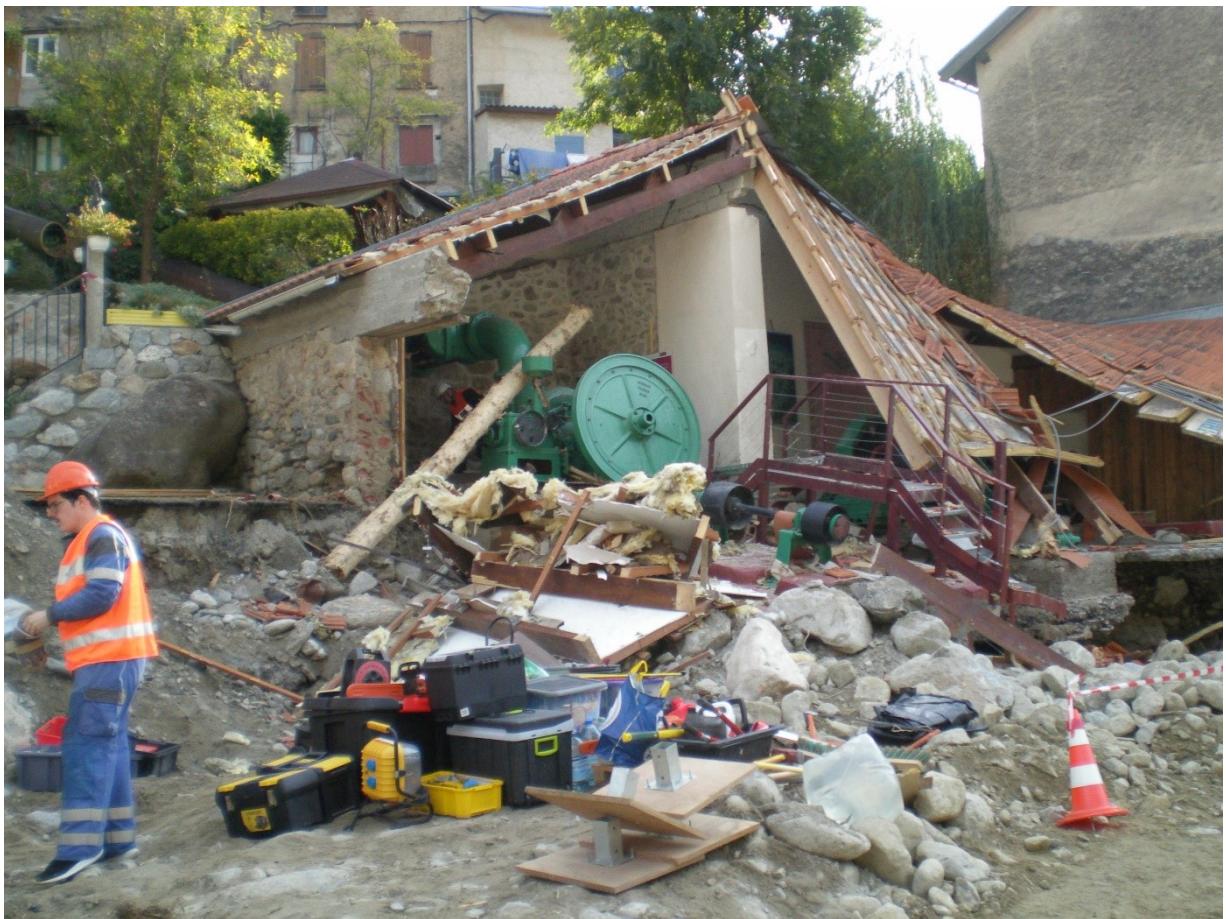
Fig. 6: Condizione dell'oggetto dopo il nostro arrivo. ©LC2R
