Rosenfenster der Kathedrale von Lausanne (VD), «Luna», um 1200.

Staufbergkirche (AG), Maria der Verkündigung, um 1420.

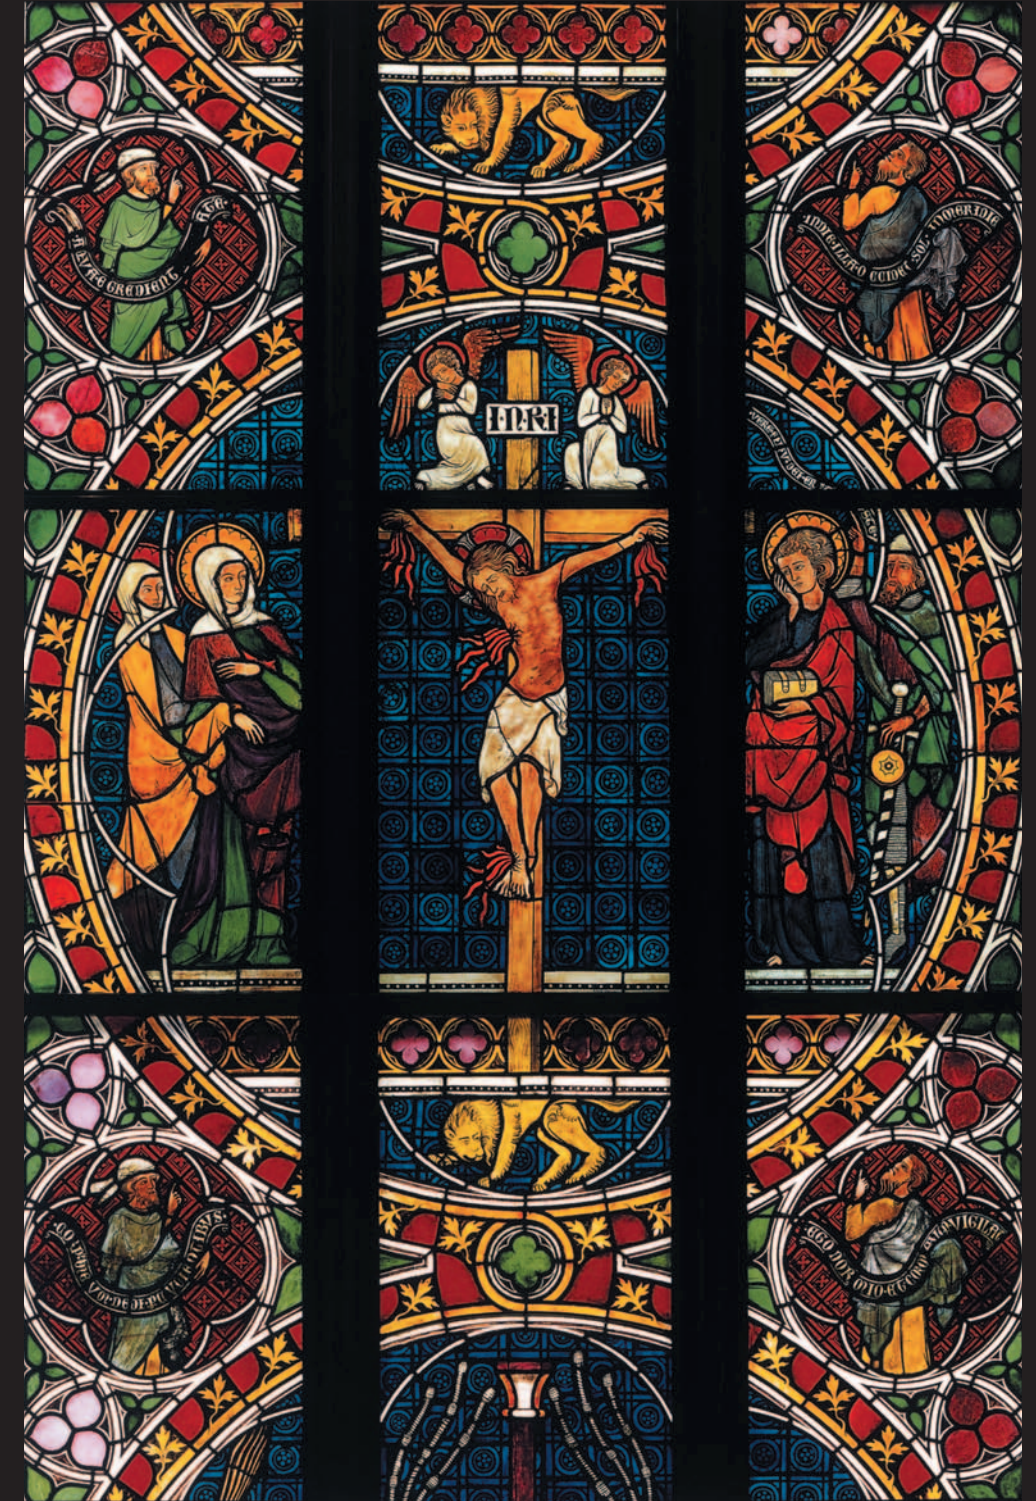
Thema: Glasmalerei
Thème: Vitrail
Tema: Pittura su vetro
Theme: Stained Glass

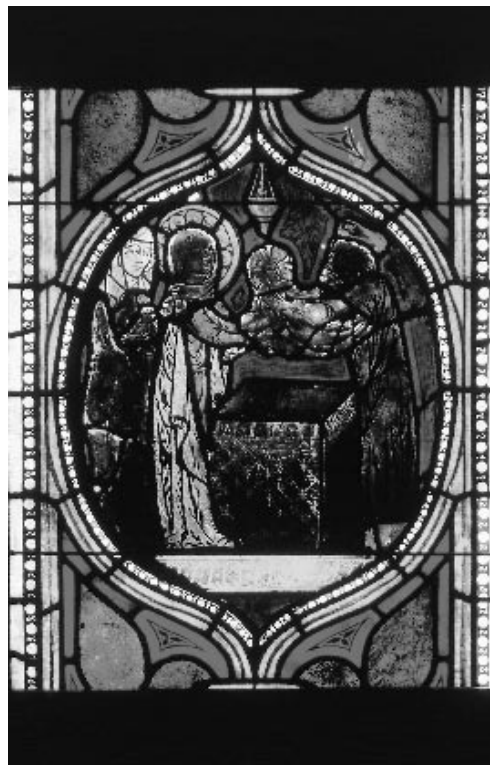
Abb. 1:
Chorfenster der
Abteikirche
Hauterive (FR).
Durch Oxydationen
im Glas undurch-
sichtig gewordene
Glasmalereien, um
1320.
Foto: Stefan
Trümpler, © Centre
du vitrail, Romont.

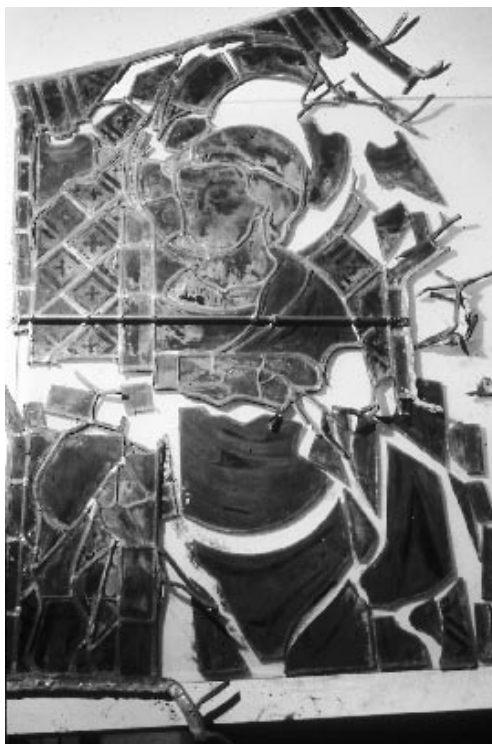
Abb. 3, rechts:
Chorfenster des
Berner Münsters,
um 1450. Durch
Glaskorrosion
beschädigte
Glasmalereien in
den Masswerken,
die im Gegensatz zu
den unteren
Fensterbahnen
1947 keine
Schutzverglasung
erhielten.
Fotos: Stefan
Trümppler, © Centre
du vitrail, Romont.

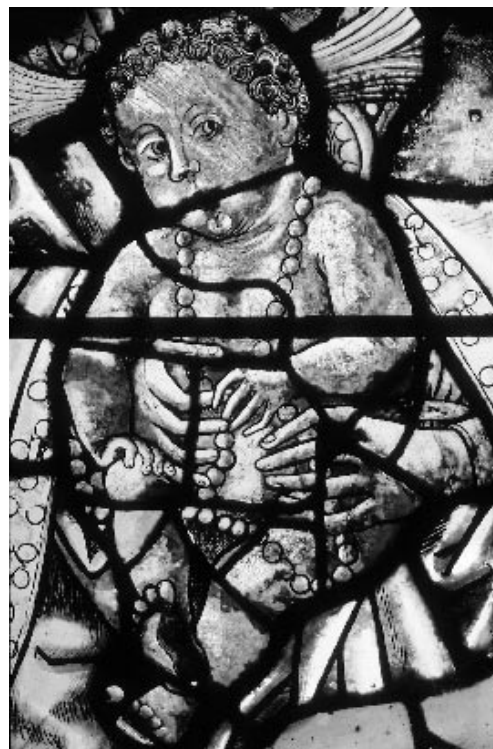
– in der Regel – den Schutzverglasungen zu übertragen. Die Aussenverglasungen werden bauphysikalisch so konzipiert, dass sie – der jeweiligen Situation angepasst – den bestmöglichen Kompromiss zwischen den Konservierungsbedingungen für das Glasgemälde und den denkmalpflegerischen Anliegen in Bezug auf das Bauwerk, dessen Ausstattung und Umgebung bieten (vgl. Fig. 7, S. 11).

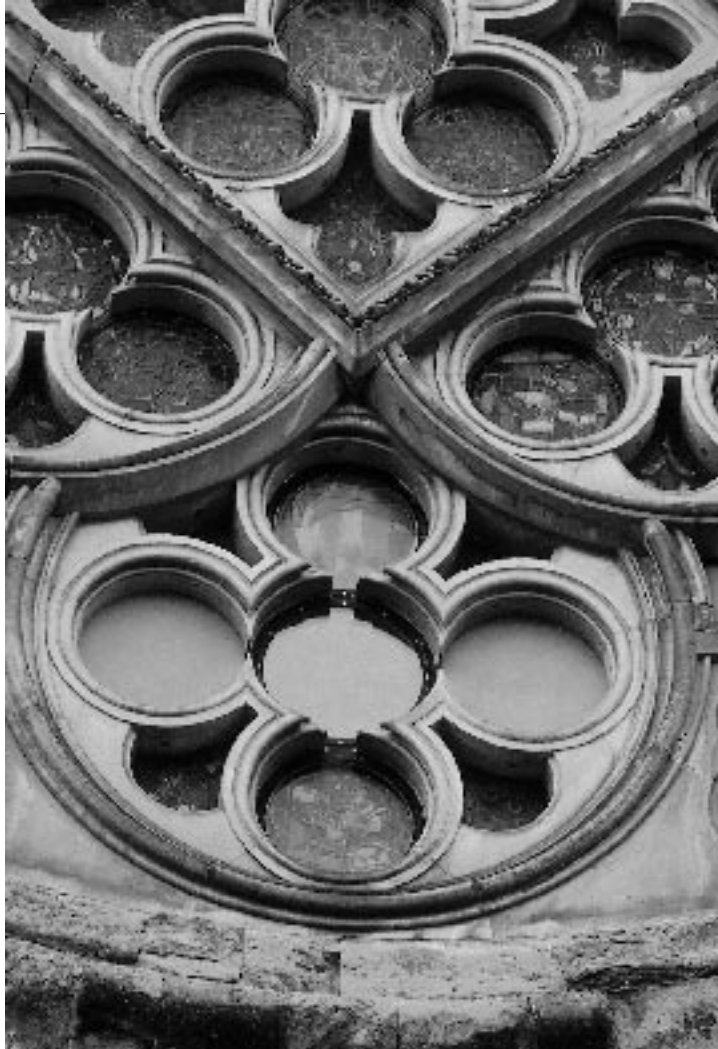
Fig. 7:
Rosace de la
cathédrale de
Lausanne, essais
pour choix de verres
de protection, 1999
(photo: José Staub,
© Archives de la
Cathédrale,
Lausanne).

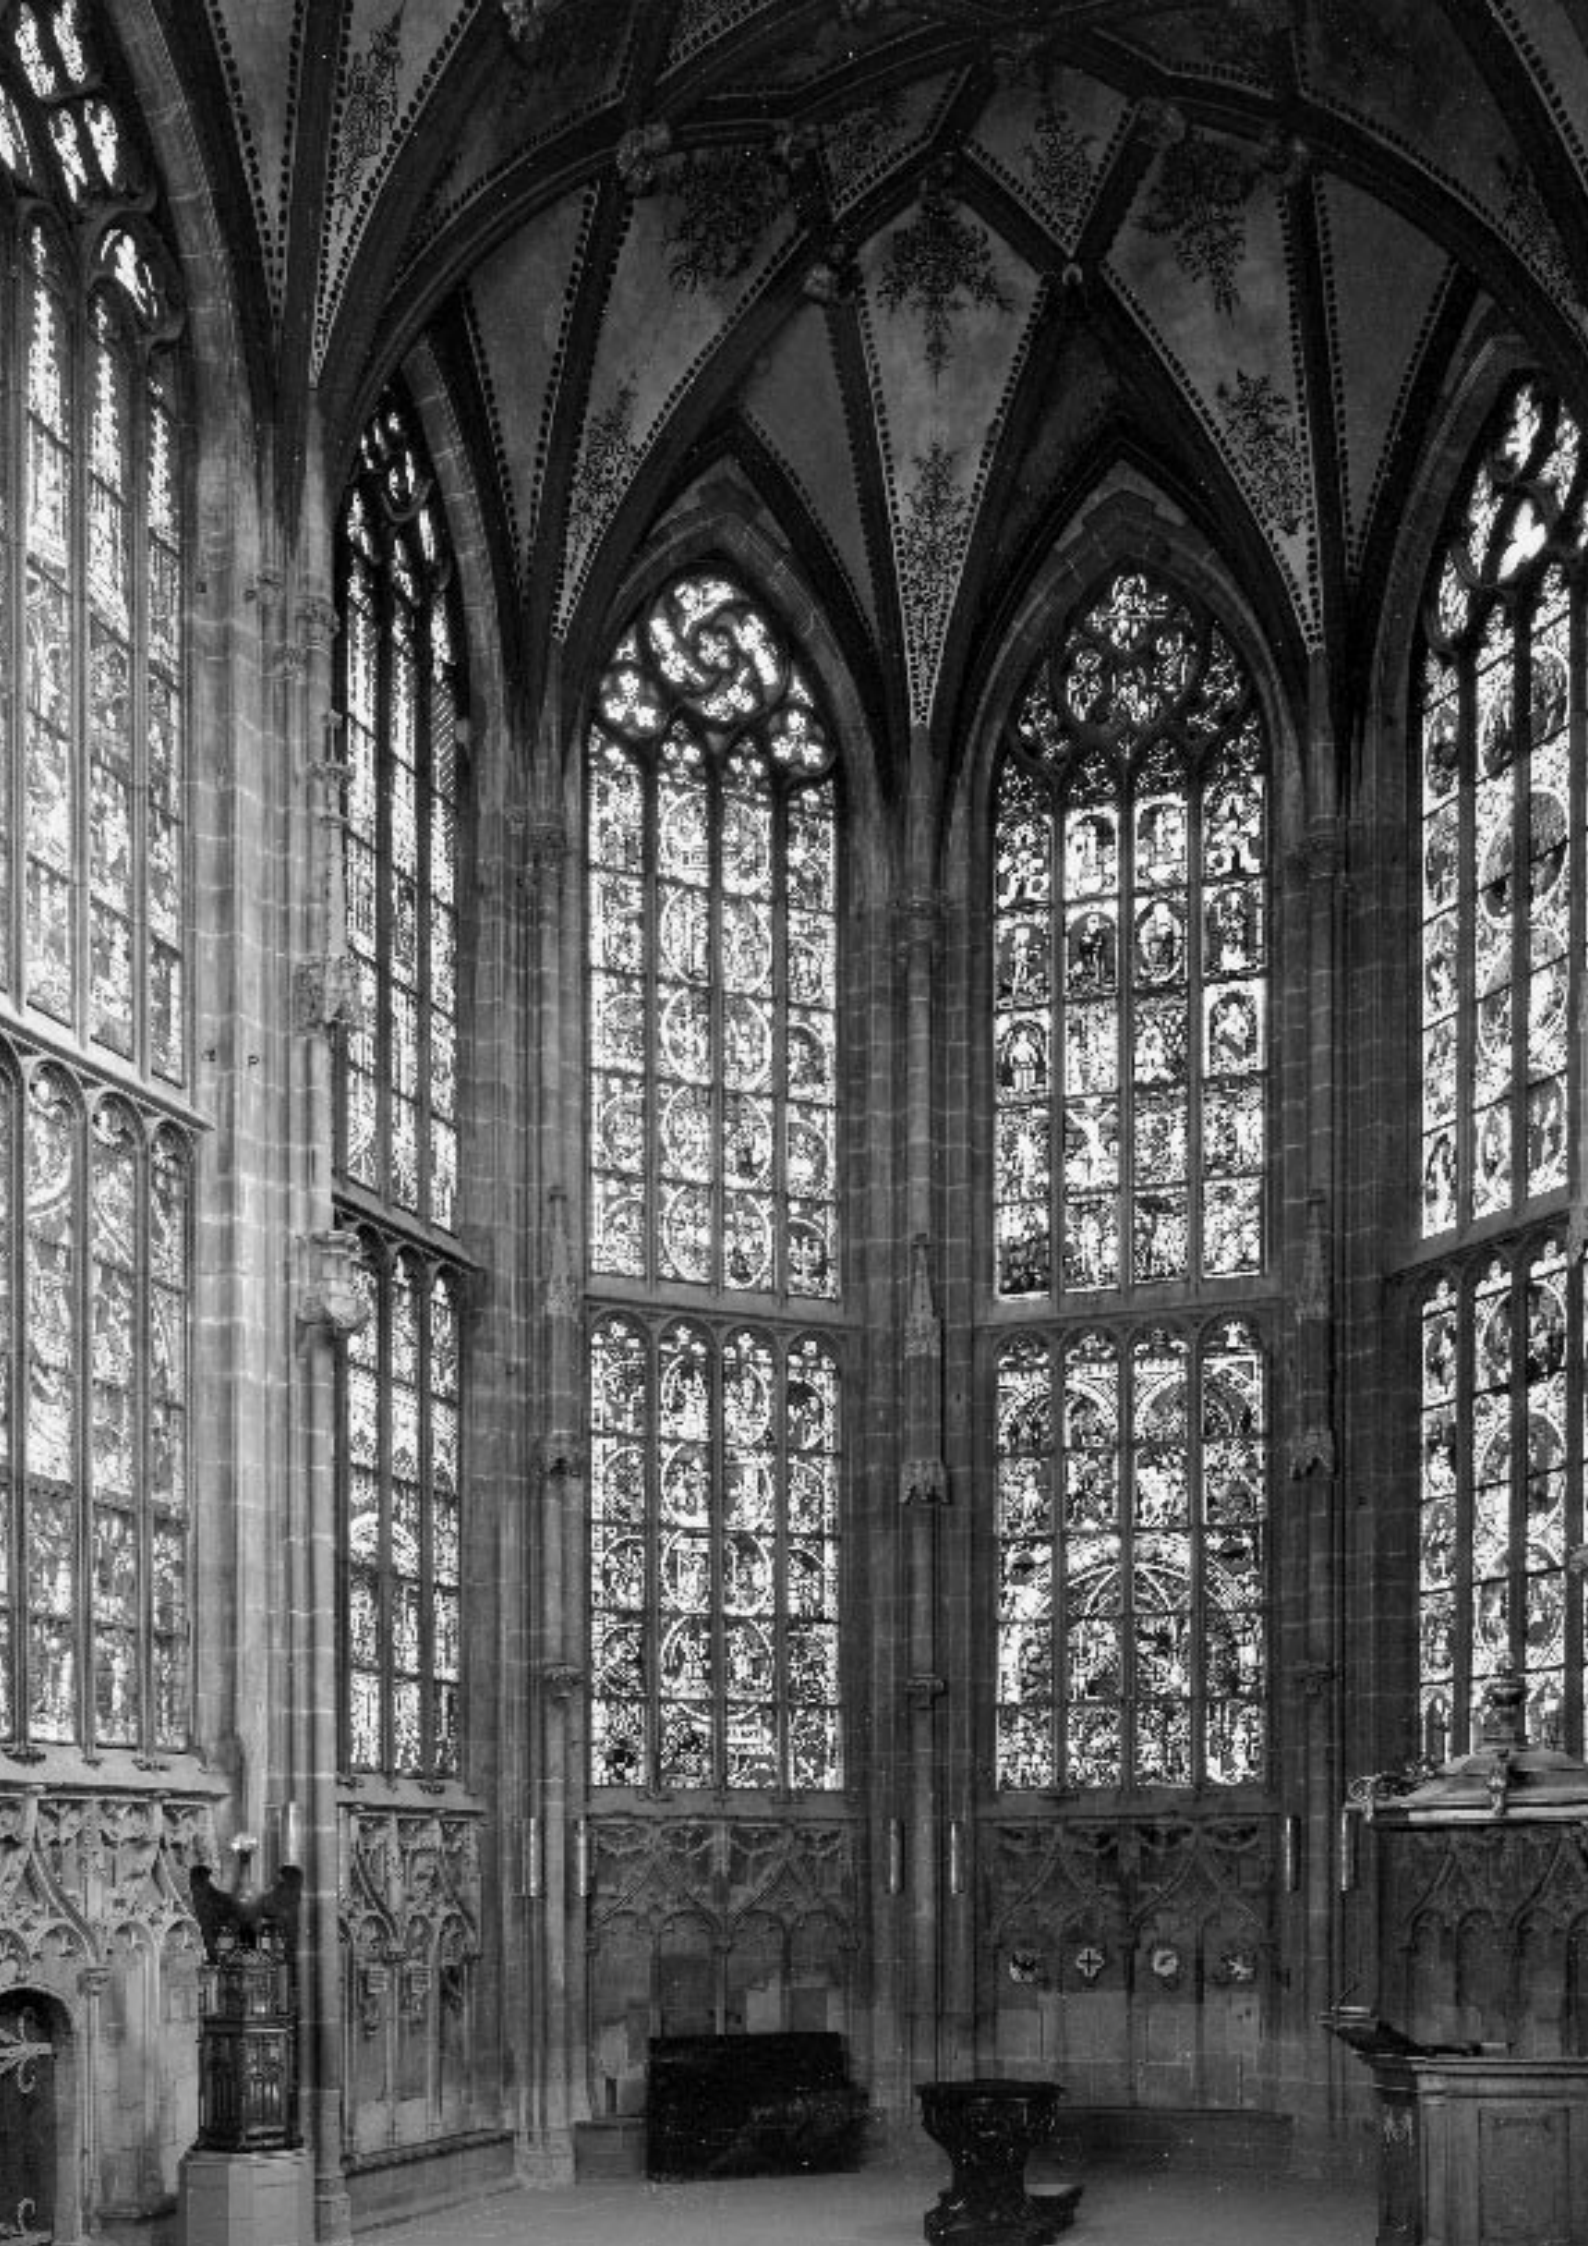
Fortsetzung auf S. 25

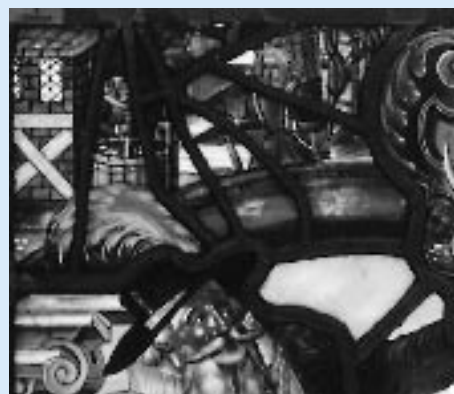
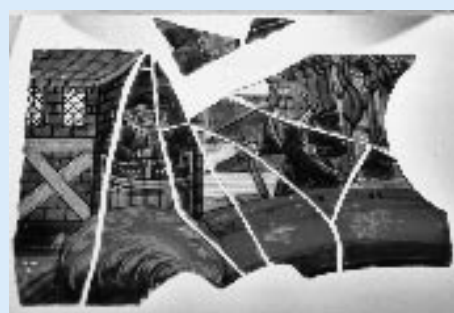
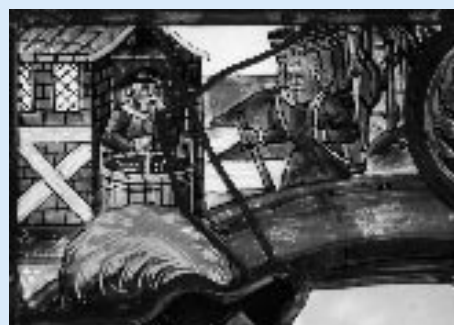
Abb. 11, unten:
Die zusammengesetzten Fragmente werden in H-Bleiprofile integriert und
verlötet. Fehlende Malerei wird mit Kaltretuschen auf das Glas ergänzt.
Fotos: Atelier Halter.

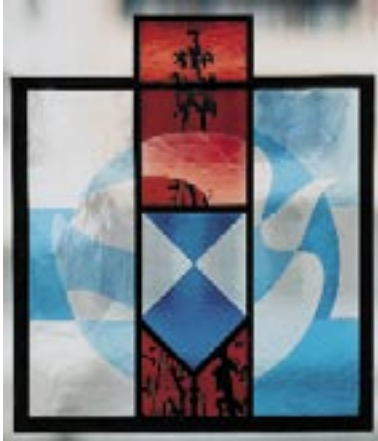
With professional working practices, accompanied by longstanding practical experience and the requisite sensitivity, stained/inlaid glass from any stylistic era can be restored or repaired. The author provides a few examples of the risks faced by stained glass and solutions to these problems.

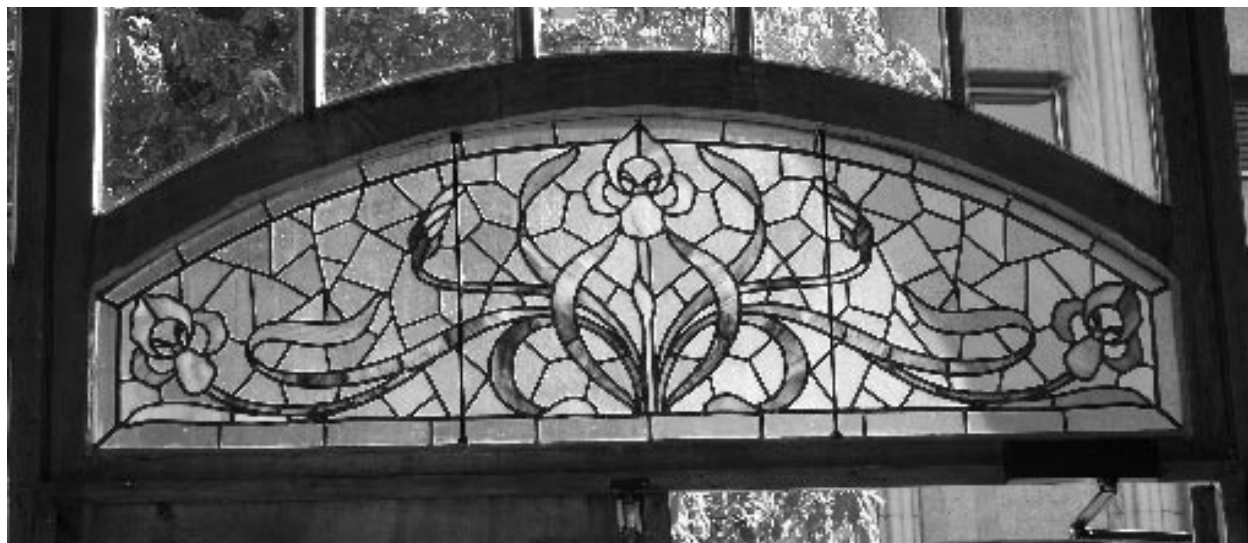
Fig. 2:
Salle communale
de Plainpalais, vitrail
du promenoir se
rattachant aux
décors entrepris
vers 1910 par
Georges Guibentif;
l'iris, symbolise le
mois de juin.

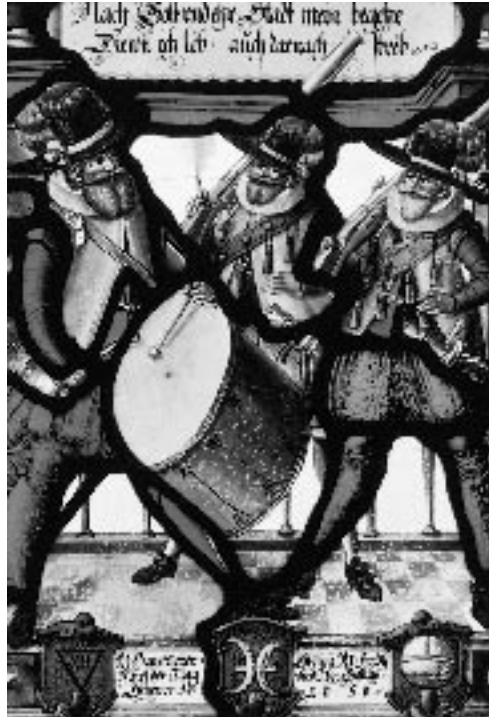
Abb. 5:
Wappenscheibe aus dem Jahre 1656. Im Mittelbild sind ein Tambour und zwei Büchenschützen zu sehen, darunter stehen die Wappen von Hans Petter Stäheli, Fridli Fluri und Gallus Scherer. Im Oberbild erscheint ein Sinnspruch. Foto: Albin Müller, Glarus.

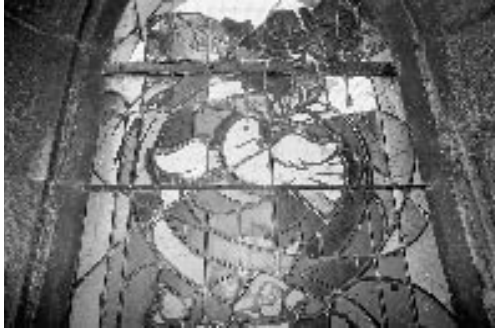
Abb. 1, links
Die Glasfenster in der Kirche des Prieuré in Pully wiesen nach dem Brand schwere Schäden auf.
Foto: © ORPC Pully, P. Miche.

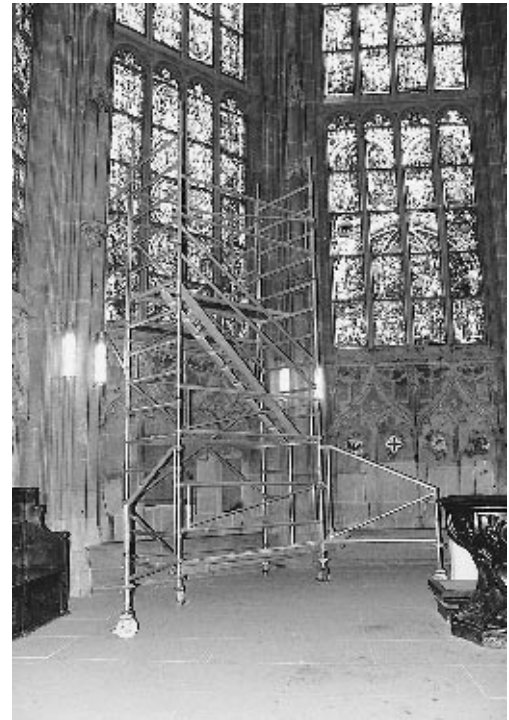
Abb. 2, rechts:
Evakuationsübung im Berner Münster, 2002.
Foto: © Denkmalpflege der Stadt Bern, Jürg Keller.

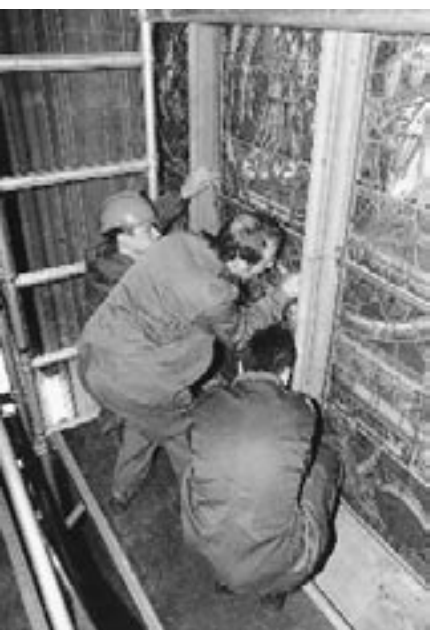
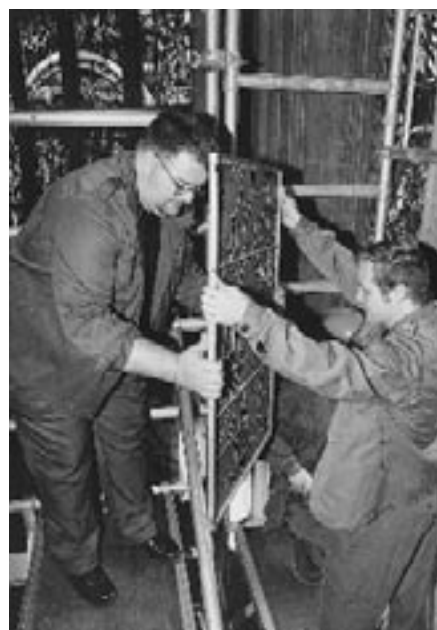
- Um auch Glasfenster in einer gewissen Höhe erreichen zu können, benötigt man auch Hilfsmittel in Form von Hebebühnen, Gerüsten usw. Eine Materialliste kann hier wichtige Hilfestellungen bieten.
- In Kirchen kommt bei solchen Fragen oft den Sigristen eine gewisse Bedeutung zu. In der Regel sind sie die ersten Personen, welche Schäden feststellen. Gleichzeitig gilt es aber auch das KGS-Personal mit den Örtlichkeiten und den Abläufen periodisch vertraut zu machen. Bei allen Arbeiten sind zwingend Fachleute beizuziehen.

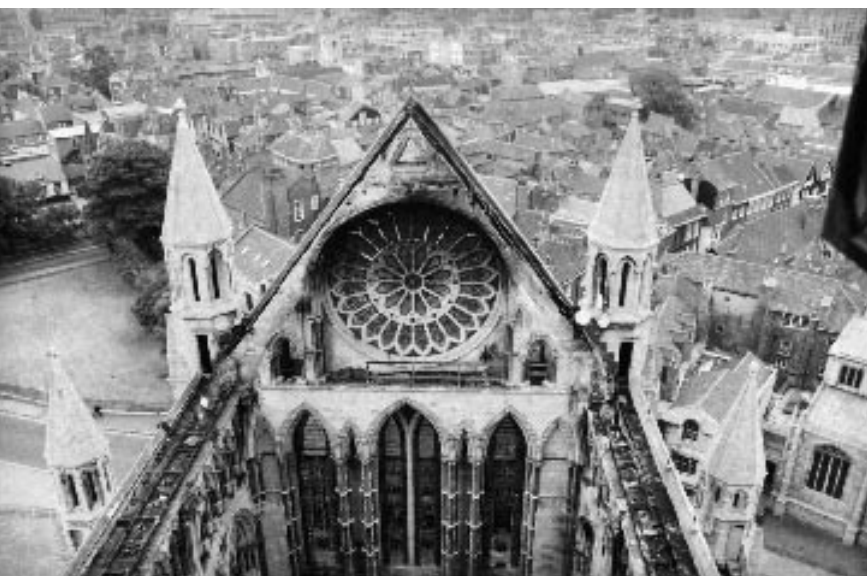
Fig. 1: York Minster – roofless South Transept and fire-damaged Rose Window (9th July 1984). Picture taken by Peter Gibson and reproduced by kind permission of the Dean & Chapter of York.

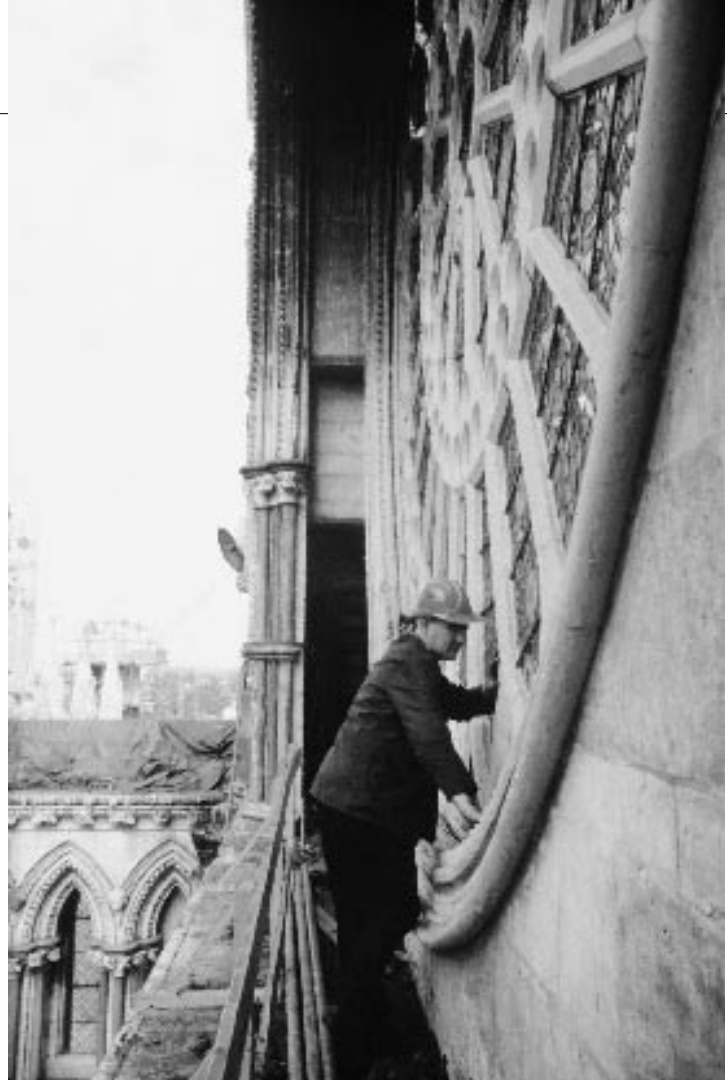
1969/1970. The sunbursts were painted in the Norwich studio of G King and Son with the initial S commemorating Lord Scarbrough, the first High Steward of York Minster, who died in 1969 and in whose memory the Rose window was then restored.

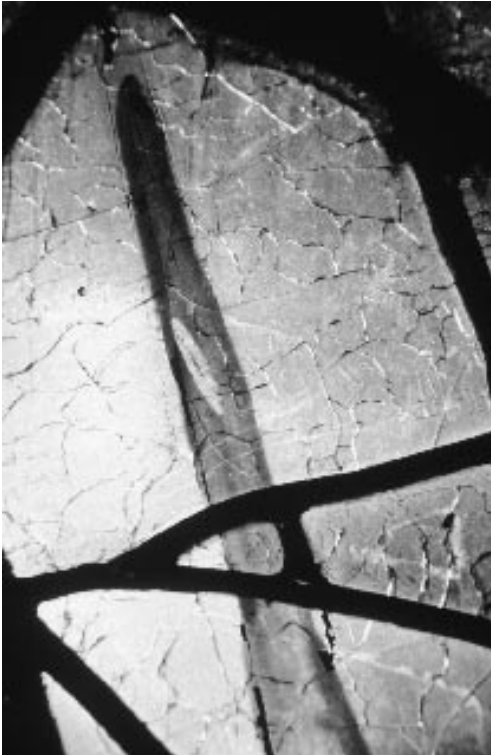
of the glass but also to take necessary action to ensure that no glass was lost. As the glass cooled some of the most splintered pieces of glass were in danger of falling from the confines of the leadwork. By gently easing the pieces back into their rightful position without causing further damage to the glass meant that not one piece of glass was lost.

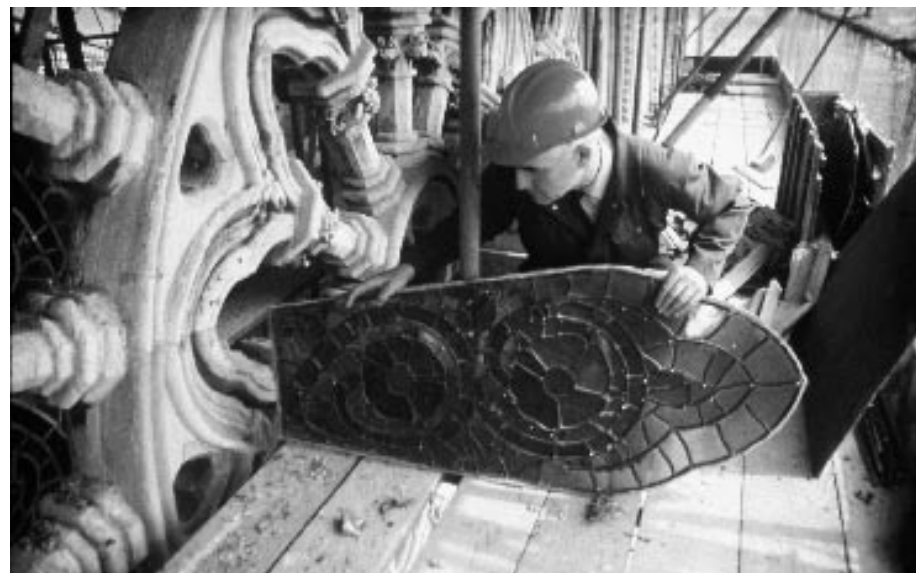
The purpose of these constant inspections of the damaged glass was not only to monitor the progress of the cracking

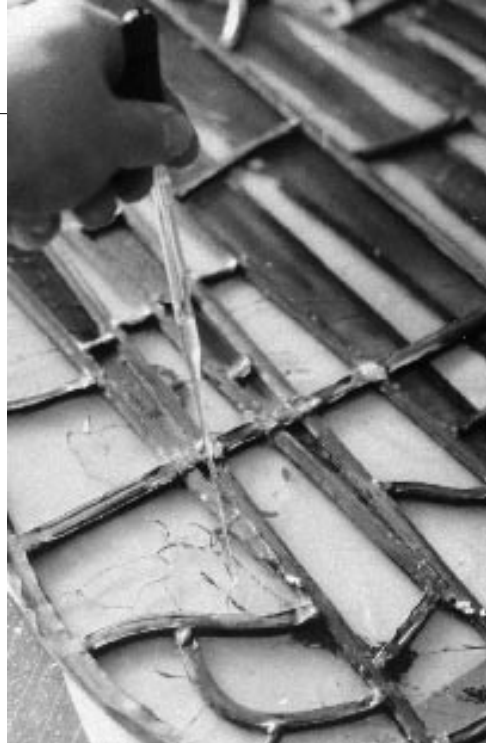
Fig. 5: Adhesive applied to fire-damaged glass by means of a pipette. Picture taken by Peter Gibson and reproduced by kind permission of the Dean & Chapter of York.

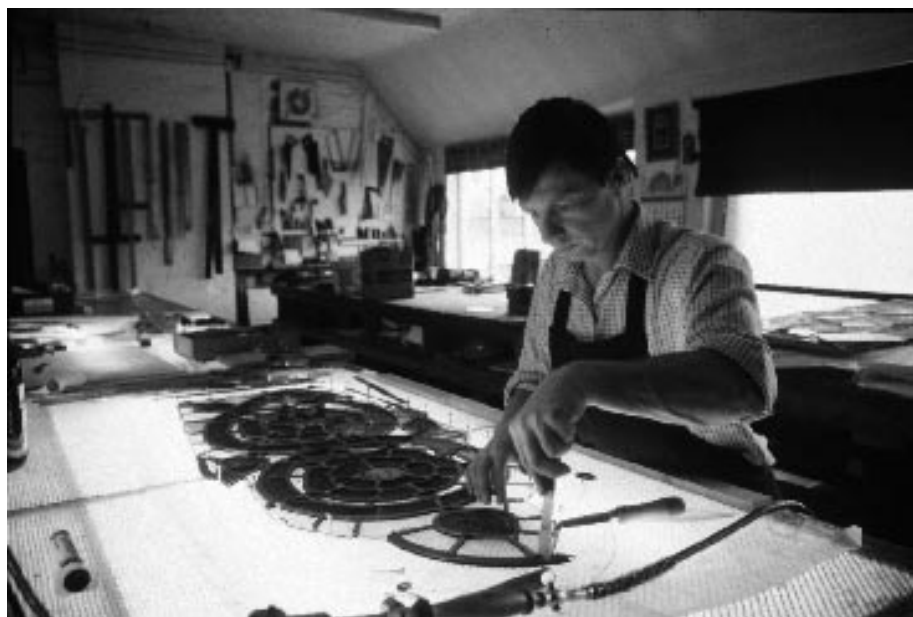
Fig. 7:
Rose Window panel
(top: unrestored,
below: restored).
Picture taken by
Peter Gibson and
reproduced by kind
permission of the
Dean & Chapter
of York.
