Wohnhaus: Musterinventar

Objekt: Villa.
Bezeichnung: Lindeneck.

Ort / Lage: Winterthur, Lindstrasse 16.

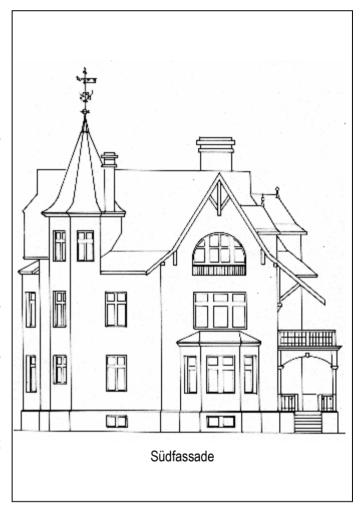
Beschreibung: Zweigeschossiger, ziegelroter

Backsteinbau, gelblich gefärbte Bänder gliedern die Wände nach Stockwerken. Der kubische Baukörper weist gegen alle Seiten Vorsprünge auf. Das Hauptdach ist ein von Osten nach Westen verlaufendes Satteldach. An der Südwestecke besteht ein fünfeckiger, die Dachzone durchbrechender Turm mit einem fünfseitigem Pyramidendach und einer Wetterfahne. Im östlichen Teil der Südfassade steht ein einachsiger Giebelrisalit mit Zwerchdach, der im Erdgeschoss eine Auslucht aufweist. Im 1. Obergeschoss des Risalits erkennt man ein dreiteiliges Fenster, im 2. Obergeschoss ein vierteiliges Thermenfenster mit Backsteinornamentik. An der Westfassa-

de besteht eine zweigeschossige Auslucht. An der Ostfassade im südlichen Teil liegt eine offene Veranda, deren Decke dem 1. Obergeschoss als Balkon dient. Die Fenstergewände bestehen aus Sandstein. Das Dach ist mit grauen Schieferziegeln gedeckt.

Zustand: Gut.

Material/Konstruktion: Backstein.
