## MICROCLIMAT DANS LES ABRIS POUR BIENS CULTURELS

RAPPORT SUR MANDAT DE LA  
SECTION PROTECTION DES BIENS CULTURELS (PBC)  
DE L'OFFICE FÉDÉRAL DE LA PROTECTION DE LA POPULATION (OFPP)

ANALYSE SUR LA BASE DE DEUX EXEMPLES

RAPPORT SUITE À LA VISITE DE  
DEUX ABRIS POUR BIENS CULTURELS PAR:

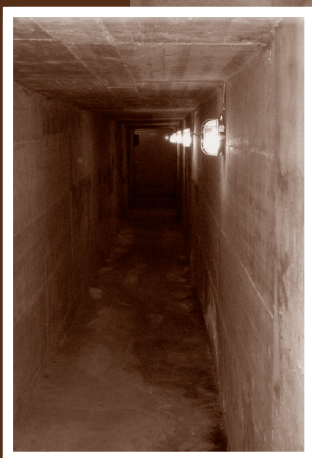
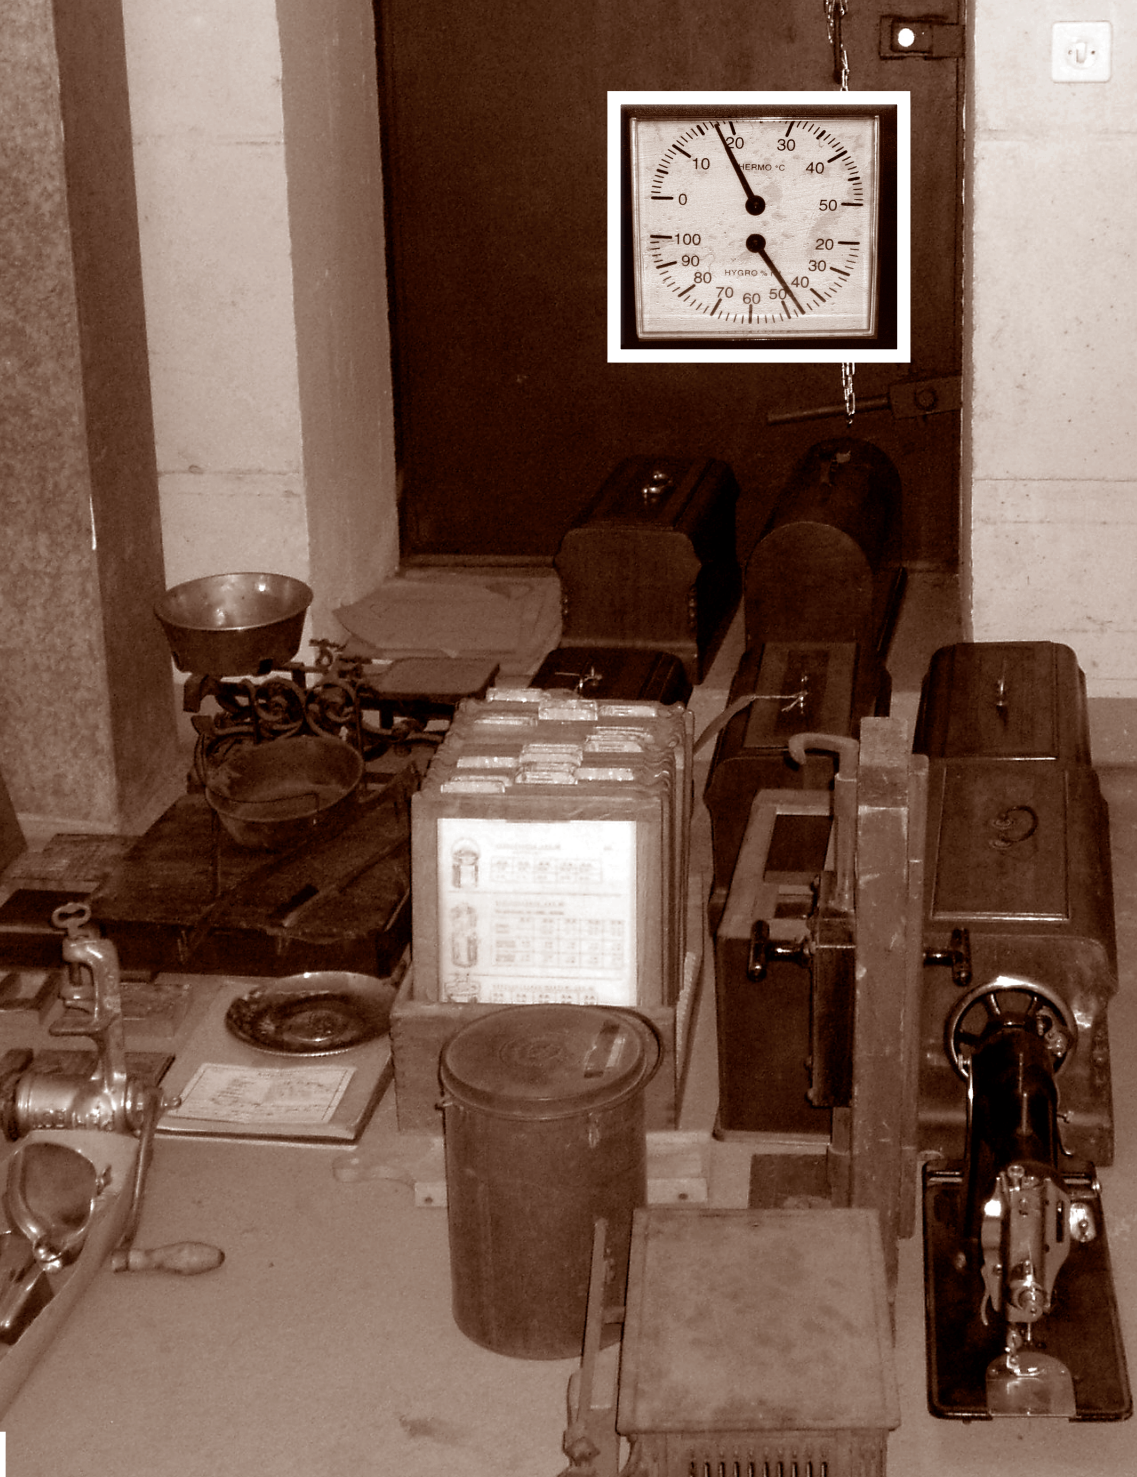
### DE LA PAGE DE TITRE

De nombreux facteurs peuvent influencer négativement le microclimat d'un abri pour biens culturels, p. ex. l'entreposage de différents matériaux dans un espace restreint (image principale) ou la pénétration d'humidité par les parois, les sols ou les plafonds (encadré en bas de page). Il convient donc de contrôler le climat des abris en permanence au moyen d'hygromètres (encadré en haut de page).
